Konsekvensklassificering för Vättern

En studie av risker för Vättern och dess tillrinnande vattendrag vid olyckor med farligt gods inom Askersunds kommun

Rapport nr 78

Jönköping 2003-09-05

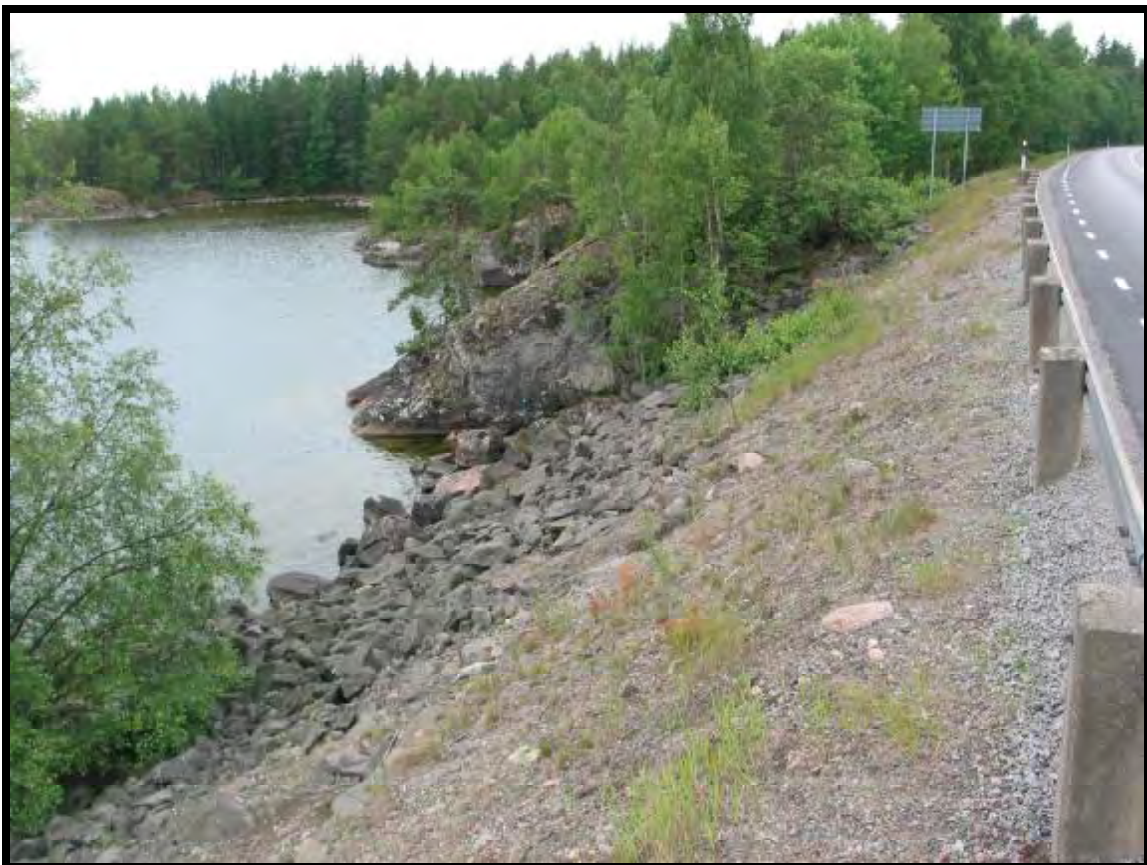
Figur 1. Slänt av sprängsten vilket försvårar vid en eventuell sanering, Stora Koviken precis nedströms väg 49.

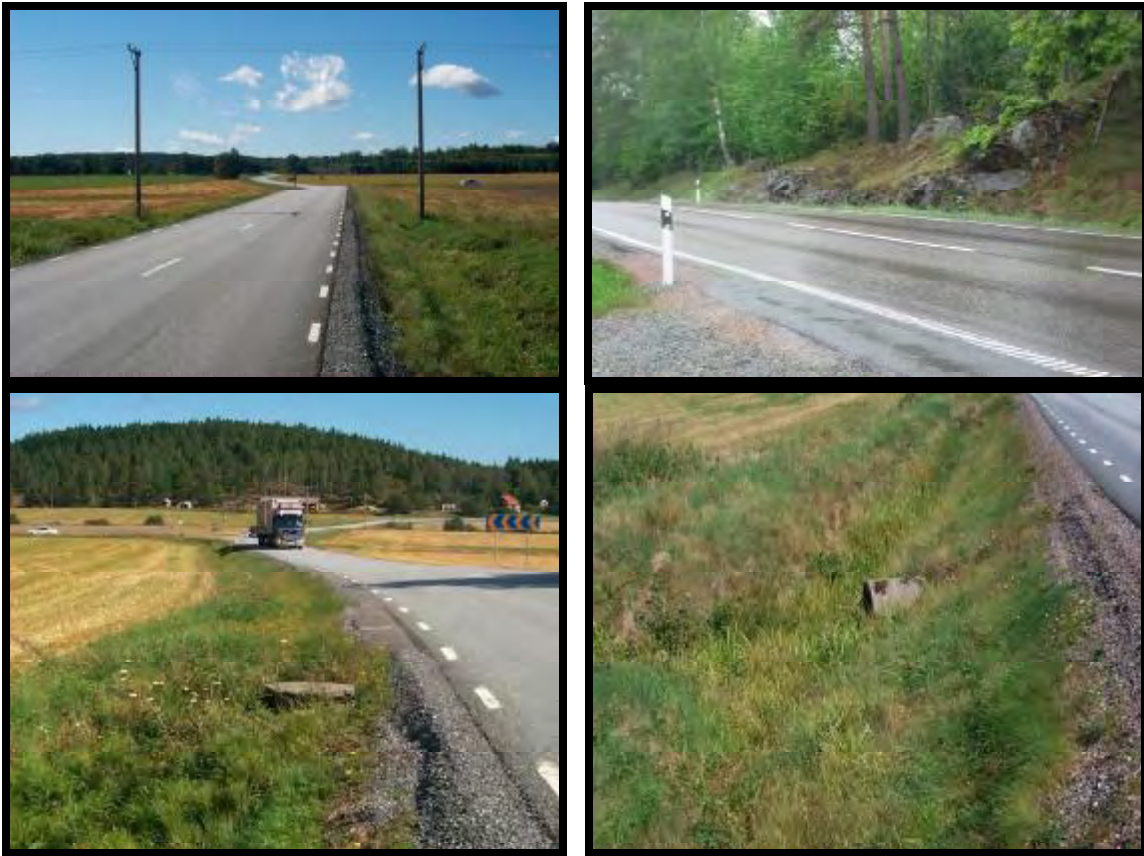
Figur 5. Olika exempel på hårda föremål i sidoområdet.

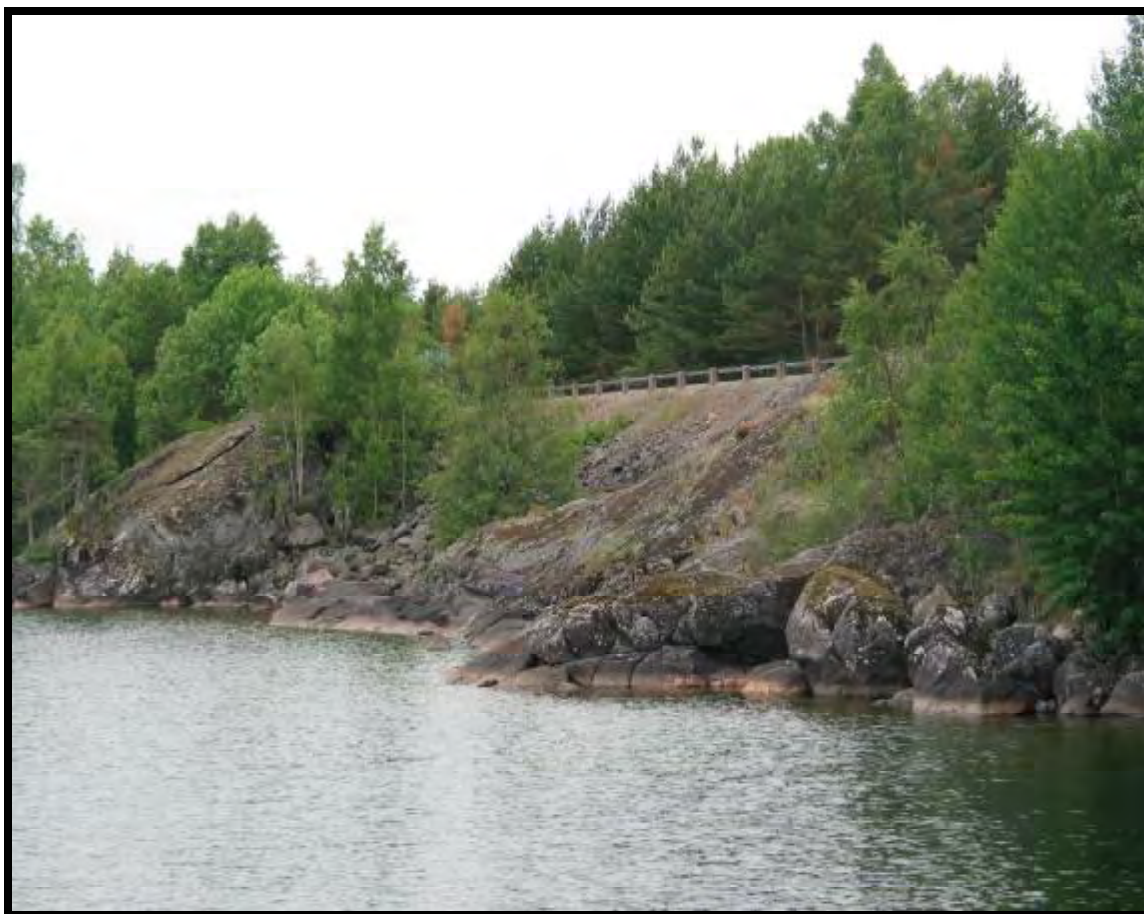
Figur 6. Väg 49 passerar precis intill Vättern på sina ställen, Stora Koviken söder om Olshammar.

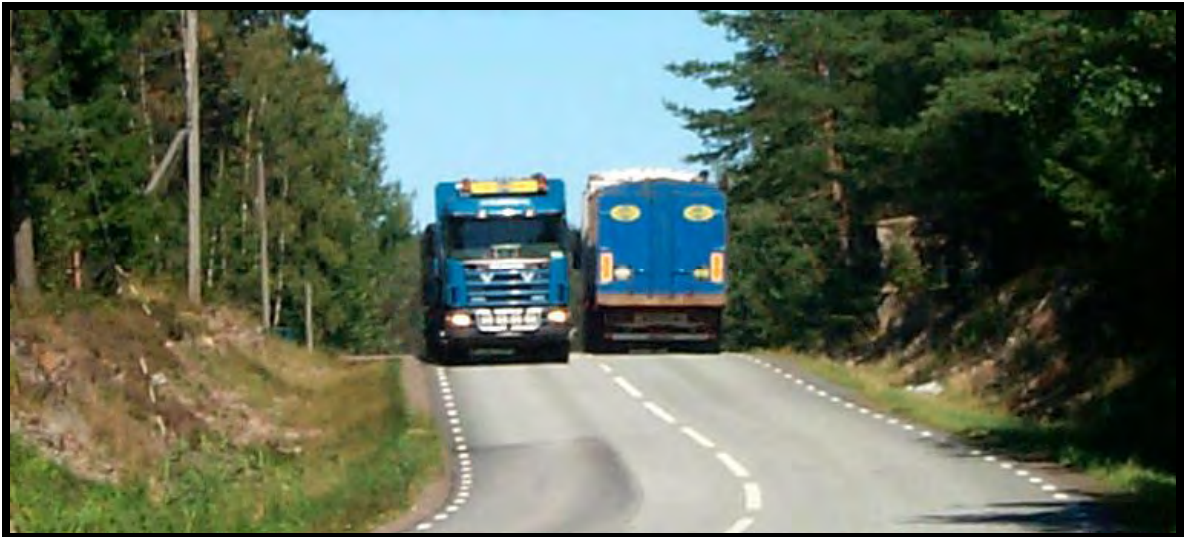
Figur 7. Längs vissa sträckor har väg 49 och väg 50 en låg vägstandard vilket medför att tung trafik har små marginaler vid möte gentemot vägren och mötande trafik.

Flera objekt med hög risk finns på dessa partier vilket bl.a. beror på närheten till Vättern. Både väg 49 och väg 50 bör byggas om/breddas p.g.a. flertalet konfliktpunkter mellan vatten och väg samt att båda dessa vägar är rekommenderad färdväg för farligt gods vilket medför att andelen tung trafik är mycket stor.

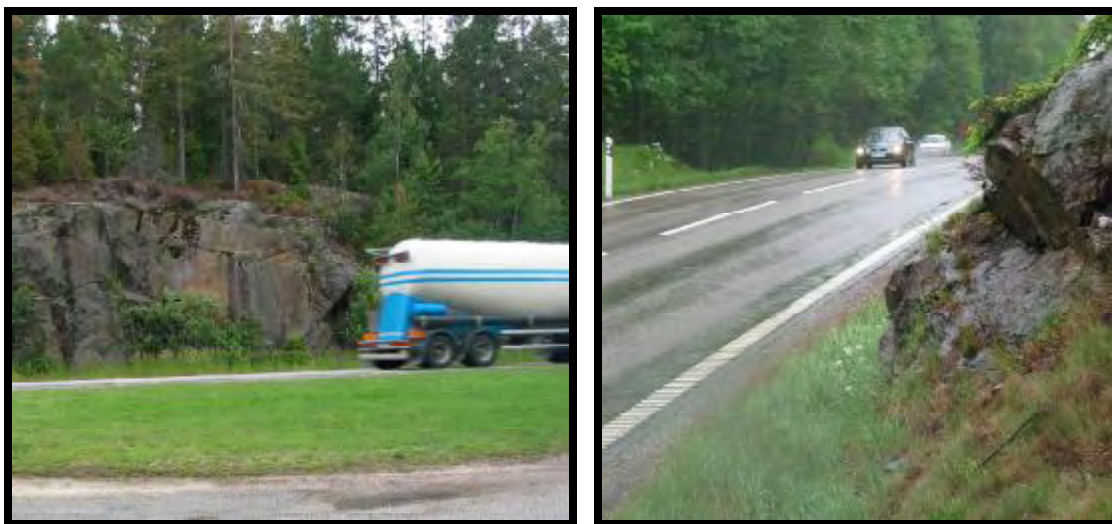
Figur 8. Det finns ofta bergsklackar i sidoområdet längs både väg 49, (vänster) och väg 50, (höger).

Både längs väg 49 och väg 50 består sidoområdet på flera ställen av antingen hållmark eller bergsklackar vilka medför en ökad risk för farlig godsolycka vid avkörning. En **mjukgörning** av sidoområdena föreligger som en bra åtgärd med avseende på farligt gods.

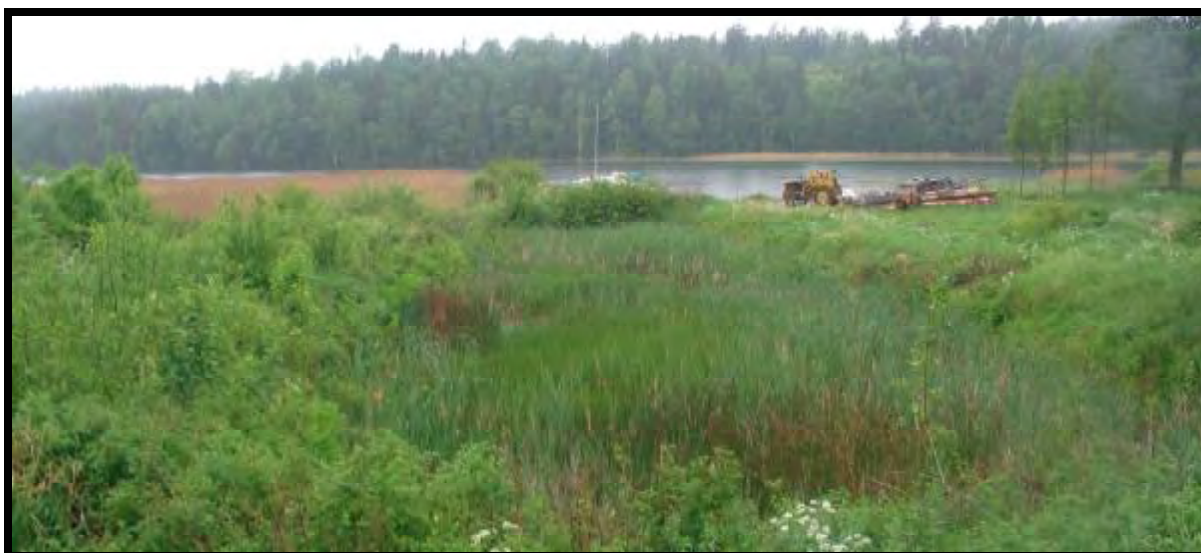
Figur 9. Befintlig damm som kan utnyttjas som fördröjningsmagasin. Forsåån nedströms väg 50.

En av åtgärderna som nämns är anläggning av **fördröjningsmagasin/oljeavskiljare**, (våtmark/damm). Hur sådana fungerar och bör placeras beskrivs bl.a. i en rapport från SGI, (14) och en rapport från Vägverket, (15). Åtgärden fördröjningsmagasin/oljeavskiljare bör utföras så att åtgärden tar emot vägdagvatten från så stor sträcka av vägen inklusive befintliga vägdiken och slänter som möjligt för att på så sätt skydda vattendraget. Oljeavskiljaren bör vara dimensionerad för att klara utsläppet från en tankbil. Oljeavskiljaren kan antingen konstrueras enskilt eller i kombination med ett fördröjningsmagasin, (damm). Fördröjningsmagasinet utformas så att det i möjligaste mån smälter in i landskapsbilden och kan utgöra biotop för växter och djur. En lång omsättningstid bör eftersträvas i fördröjningsmagasinet. Det får då en positiv effekt även som ett reningssteg för det "vanliga" vägdagvattnet.

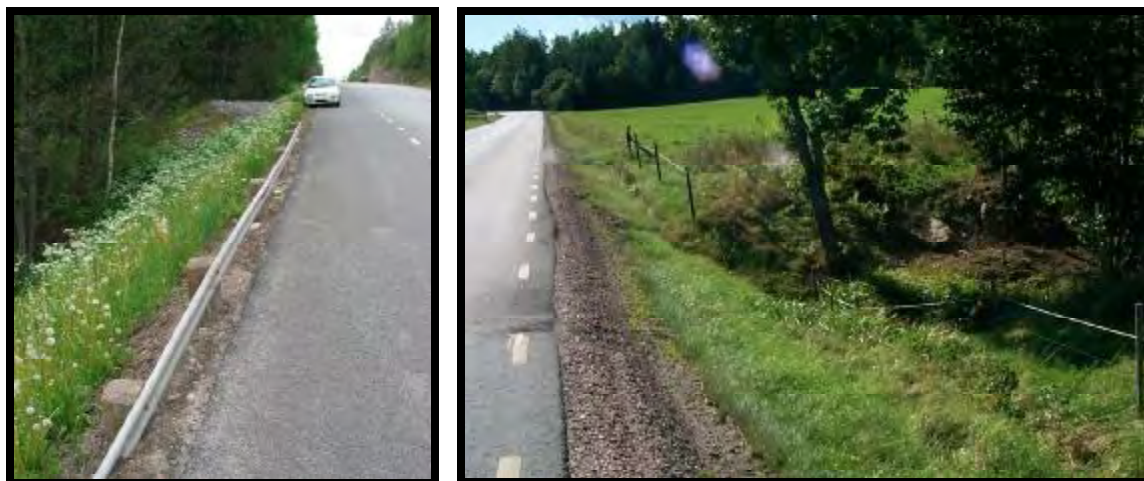
Figur 10. Exempel där antingen räcket är för klen, (Hultsjöån) eller där räcke saknas, (Åviksbäcken).

Andra åtgärder som nämns i anslutning till vattendragspassagera är tillkomst och förbättring av **vägräcken**. Ur sårbarhetsperspektiv förefaller det troligt att en förbättring av berörda vägräcken som kan

förhindra att en tankbil kör ner i bäcken, minskar riskerna vid vattendragspassagen. Ingen hänsyn har i dessa fall tagits till hur säkerheten i övrigt på vägsträckan kan påverkas.

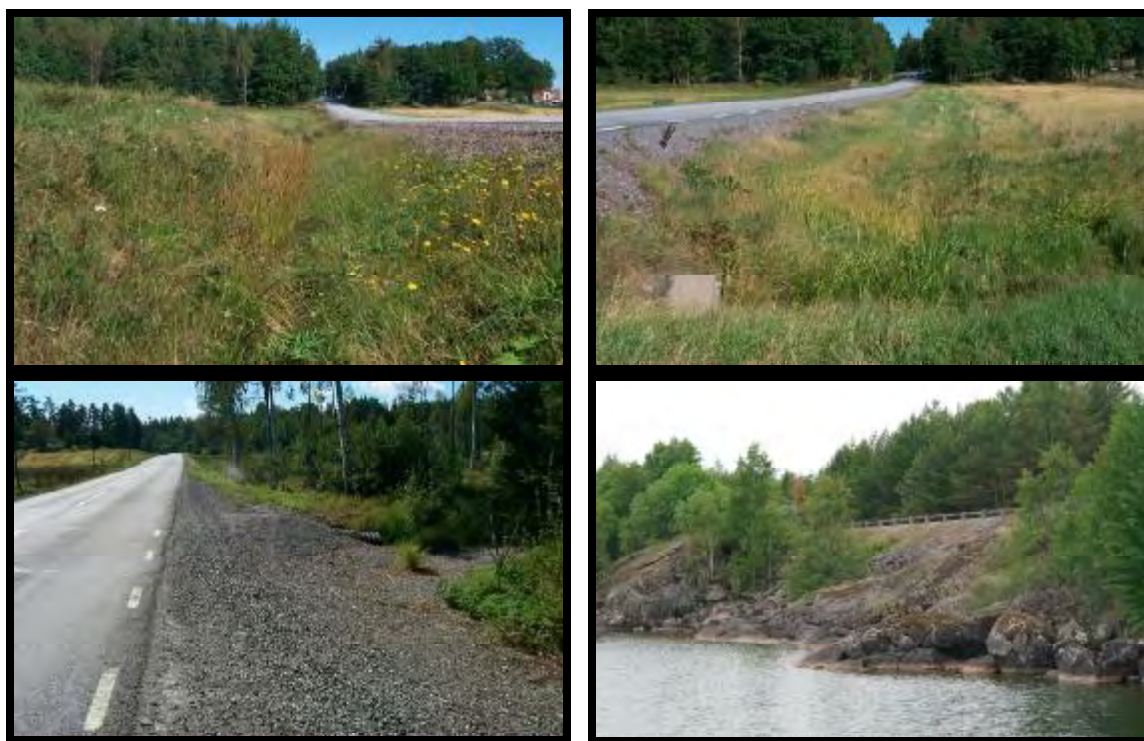
Figur 11. Olika utformning på vägdiken, slänter och översilningsytor som finns längs väg 49 och väg 50.

Ytterligare åtgärder som tas upp är att ge befintliga **vägdiken, slänter och översilningsytor** en flackare profil samt ett tätväxande gräs för att på så sätt uppnå en viss fördröjning samt rening. Även ett bättre **underhåll** genom slåtter och rensning av vägdiken och slänter medför en förbättring vad det gäller vegetativ rening av avrinnande vägdagvatten. Dessa åtgärder syftar i första hand till att avhjälpa problemet med förorenat vägdagvatten och inte farligt godsolyckor.
