Provfiske efter flodnejöga i Vätterns tillflöden 2014 – Uppföljning av genomförda åtgärder.

FAKTA från Vätternvårdsförbundet

Nr 10:2014

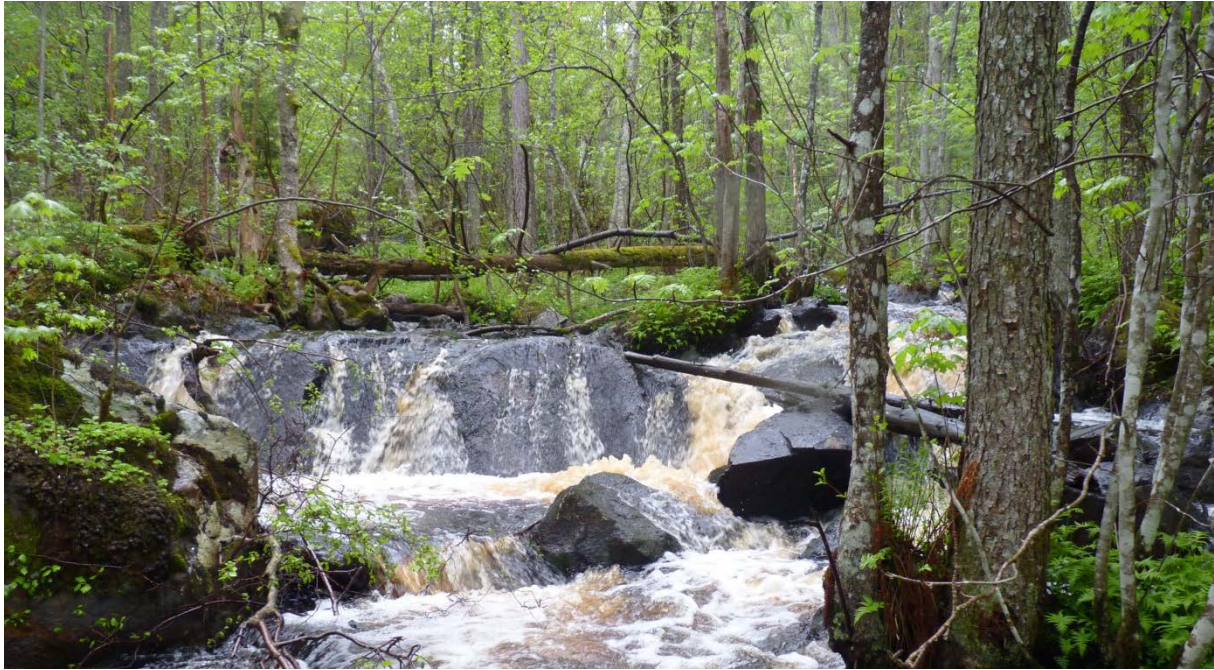
Figur 2. Exempel på potentiellt vandringshinder för flodnejonöga. Bilden visar ett svårpasserat block vid en brant i Hornån.

Hornåns utlopp i Vättern har restaurerats under 2012 för att hålla utflödet samlat och undvika att det fördelas på en bred front, vilket underlättar för fiskvandringen. Längre upp i Hornån finns en brant och lång sträcka med flertalet block och trappsteg som inte är ett hinder för öringen, men för flodnejonöga kan detta parti vara ett definitivt hinder (Figur 2). Det har utförts enklare åtgärder i branten genom att flytta och omplacera vissa stenblock för att undvika allt för höga steg och fall. I vägtrumman under riksväg 195 har det placerats ut sten för att förenkla passagen. Alldeles väster om riksväg 195 har det gjorts två små omlöp i en kort och brant sträcka vid Källebäcken. Vidare har en gammal damm rivits ut vid Källebäcken.

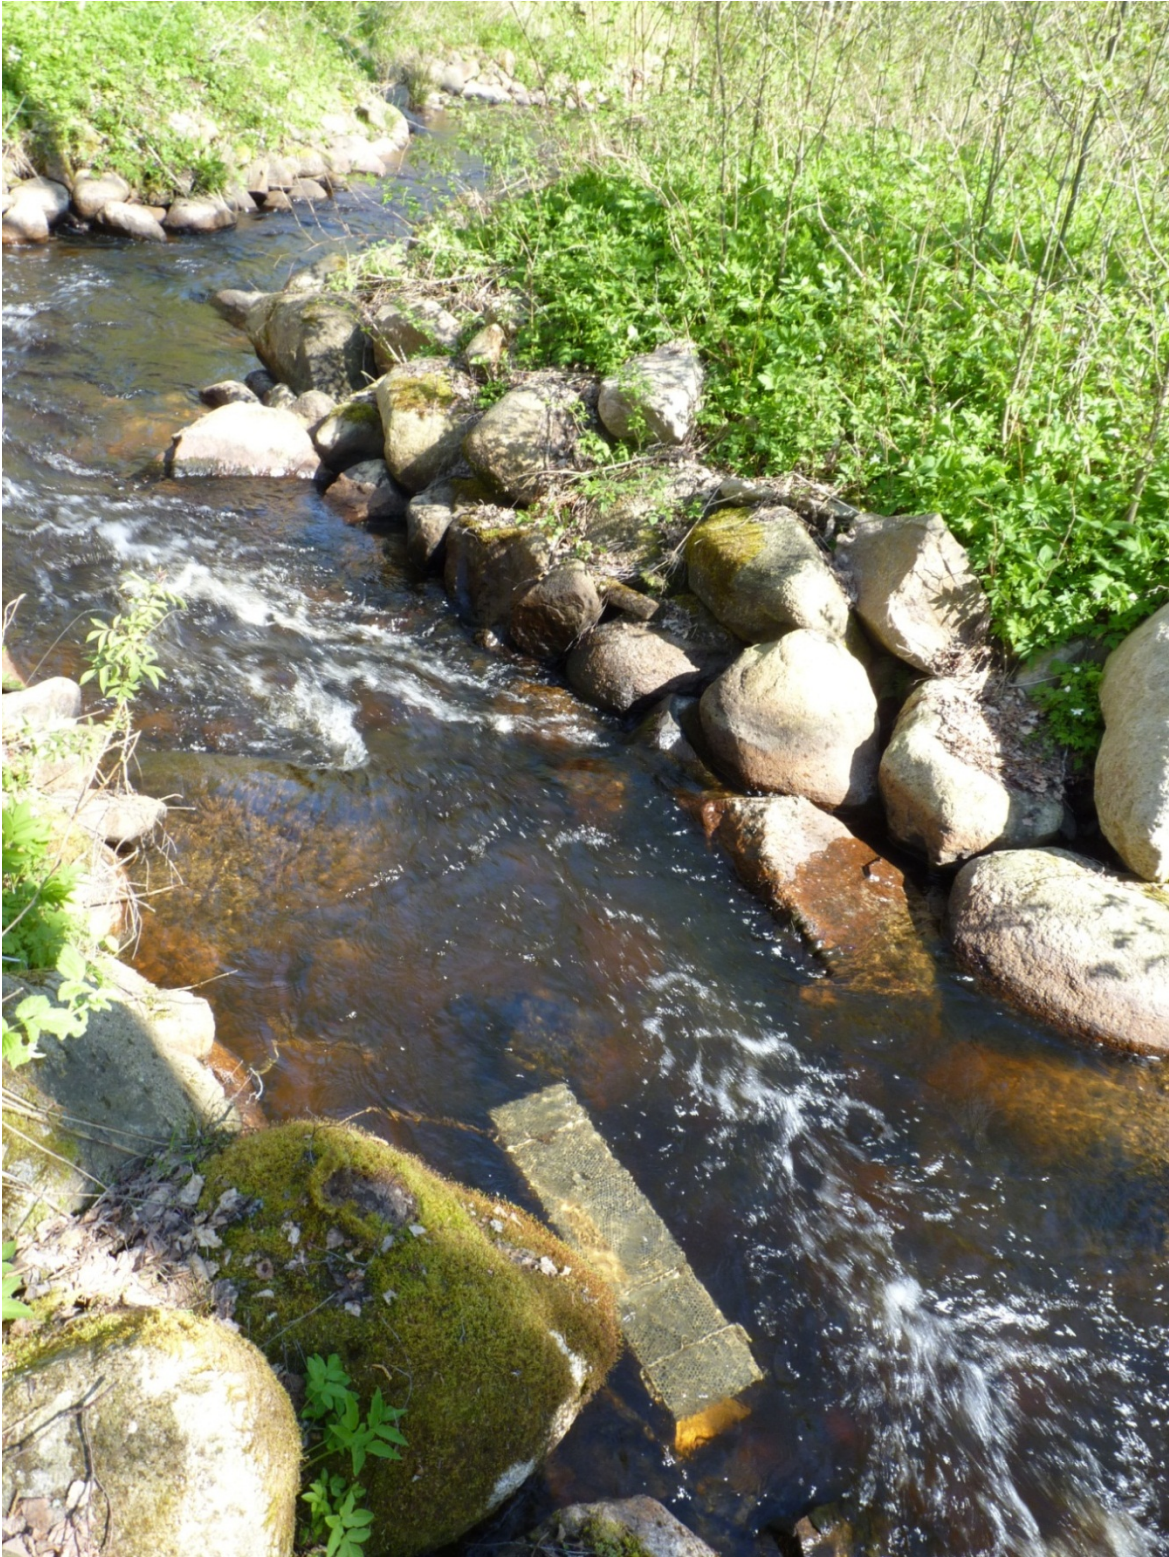
Figur 3. Nettingfällans placering i omlöpet i Knipån.

Knipån: I Knipån placerades totalt fyra fällor. En fälla placerades i början av omlöpet vid Kvarnekulla och en fälla högst upp i omlöpet, strax nedströms fiskräknaren. Två fällor placerades i omlöpet, en precis innan vägtrumman och en precis efter vägtrumman (Figur 8).

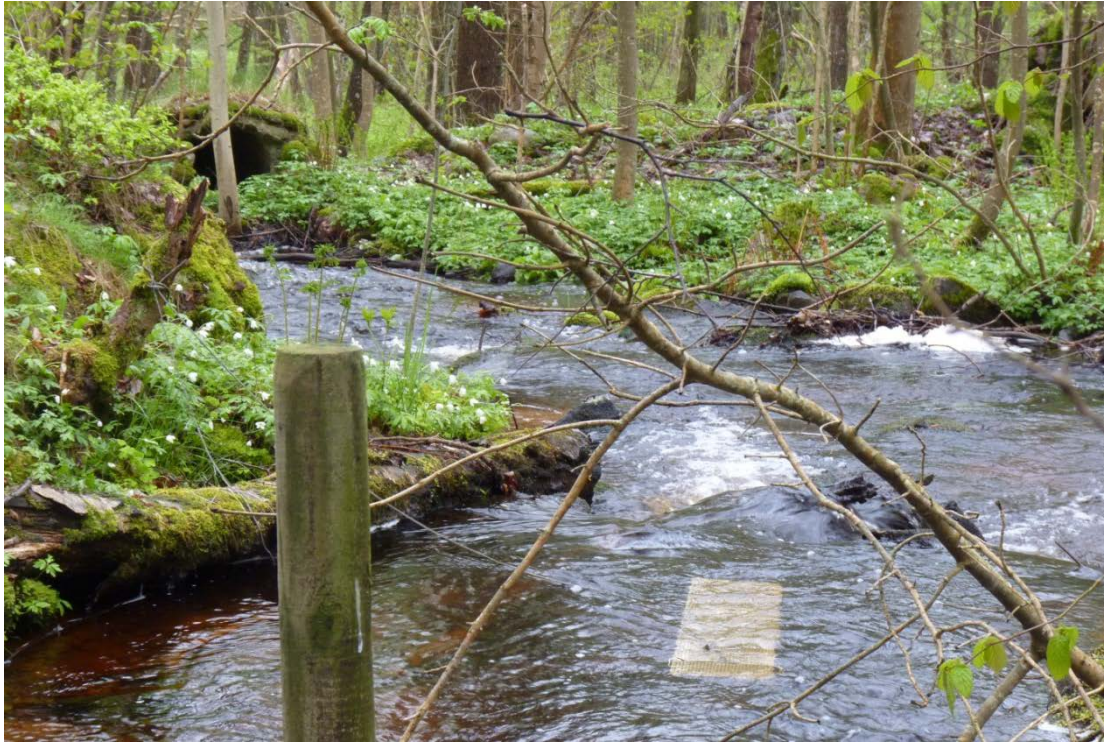
Figur 4. Nettingfällans placering i Rödån, uppströms Östra kvarn.

Rödån: I Rödån placerades totalt fem fällor. Två fällor placerades vid Östra kvarn, en nedströms och en uppströms en fors. En fälla placerades ovan vägtrumman vid väg 195. Två fällor placerades vid omlöpet vid Västra kvarn, en i början och en i slutet av omlöpet. (Figur 5).

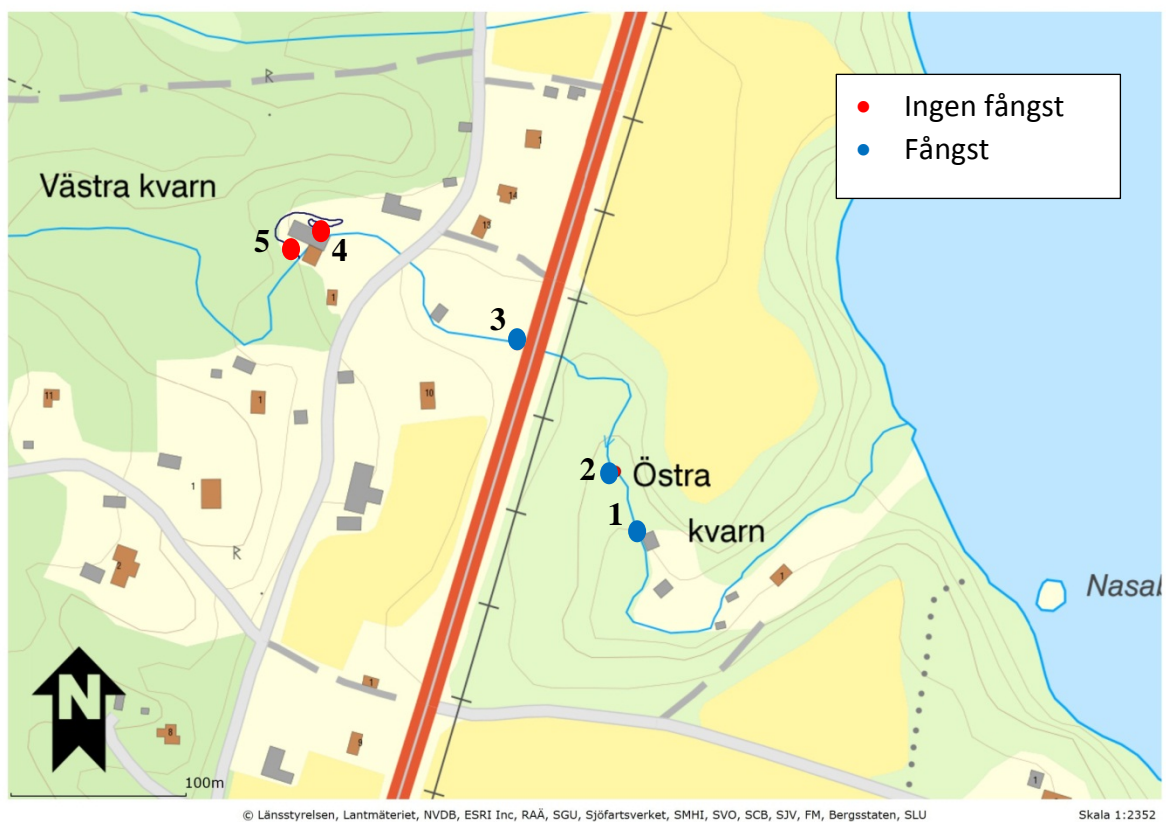
Figur 5. Placering av nettingfällor i Rödån. Mörkblå linje vid Västra kvarn visar omlöpet i Rödån.

Flodnejonögon fångades ovan flera potentiella vandringshinder i Rödån. Ovan vägtrumman vid väg 195 fångades 91 flodnejonögon och i den branta stigningen vid Östra Kvarn fångades 119 flodnejonögon. Dock gjordes inga fångster vid omlöpet vid Västra Kvarn. Det går därför inte att fastställa något definitivt vandringshinder i Rödån. Från vägtrumman vid väg 195 till omlöpet vid Västra kvarn finns inga tydliga vandringshinder.

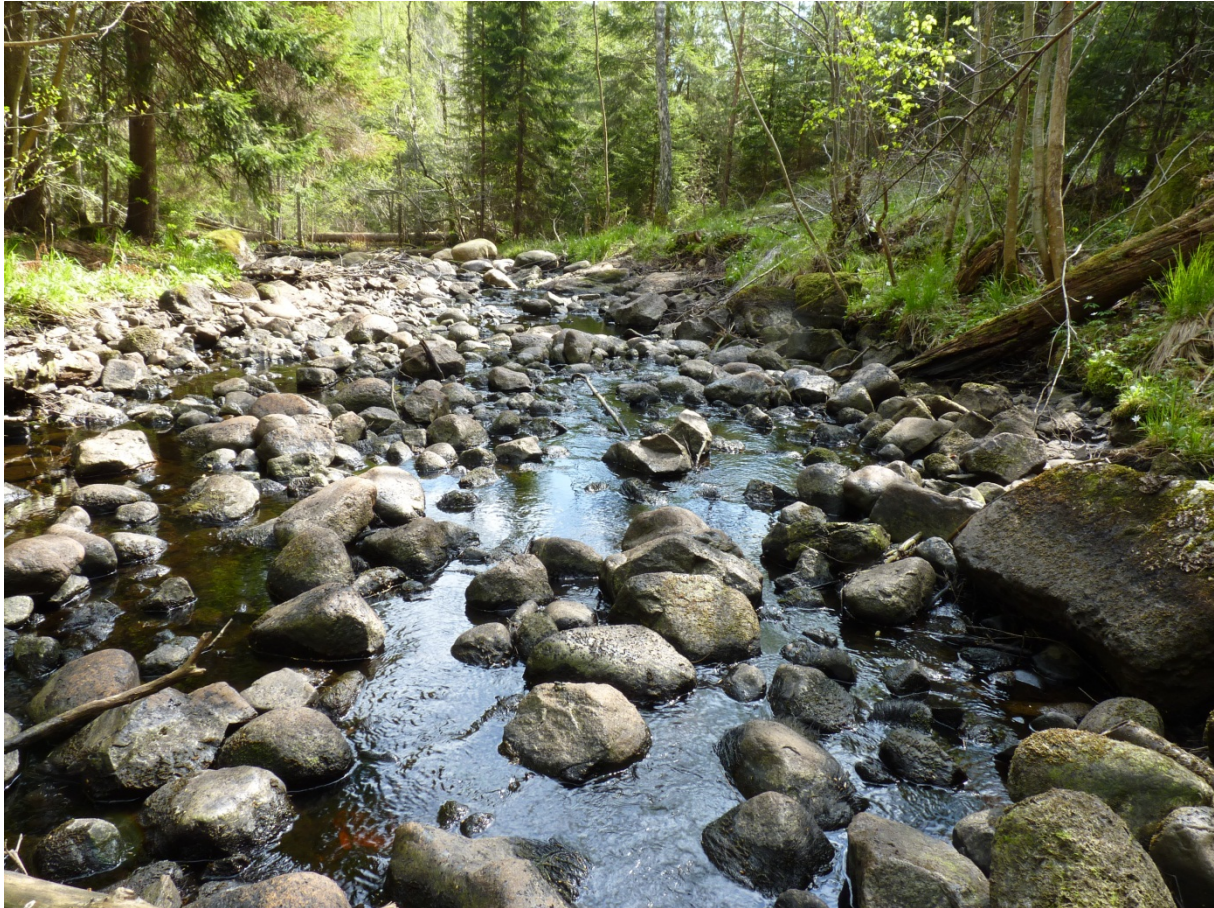
Figur 10. Nolltappning i Svedån resulterade i utebliven fångst av flodnejonöga.

Svedån: I Svedån placerades endast två fällor. Fällorna placerades nedströms samt uppströms en stenhäll, nedan bron vid Slätten. (Figur 6). Inga flodnejonögon fångades i Svedån 2014, trots fångster på samma plats tidigare år. Detta kan bero på att det vid varje vittjningstillfälle var nolltappning i ån (Figur 10). Därför kan inga slutsatser dras om eventuella vandringshinder i Svedån.

Eftersom vattennivån i Svedån var så låg våren 2014 är det troligt att flodnejonögonen undvek att gå upp och leka i ån. Eftersom flodnejonögonen ligger kvar i flodbädden 3-5 år efter att de har kläckts är det inte optimalt om huvudfåran riskerar att torka ut så att flodnejonögonen dör innan de hinner simma ut.

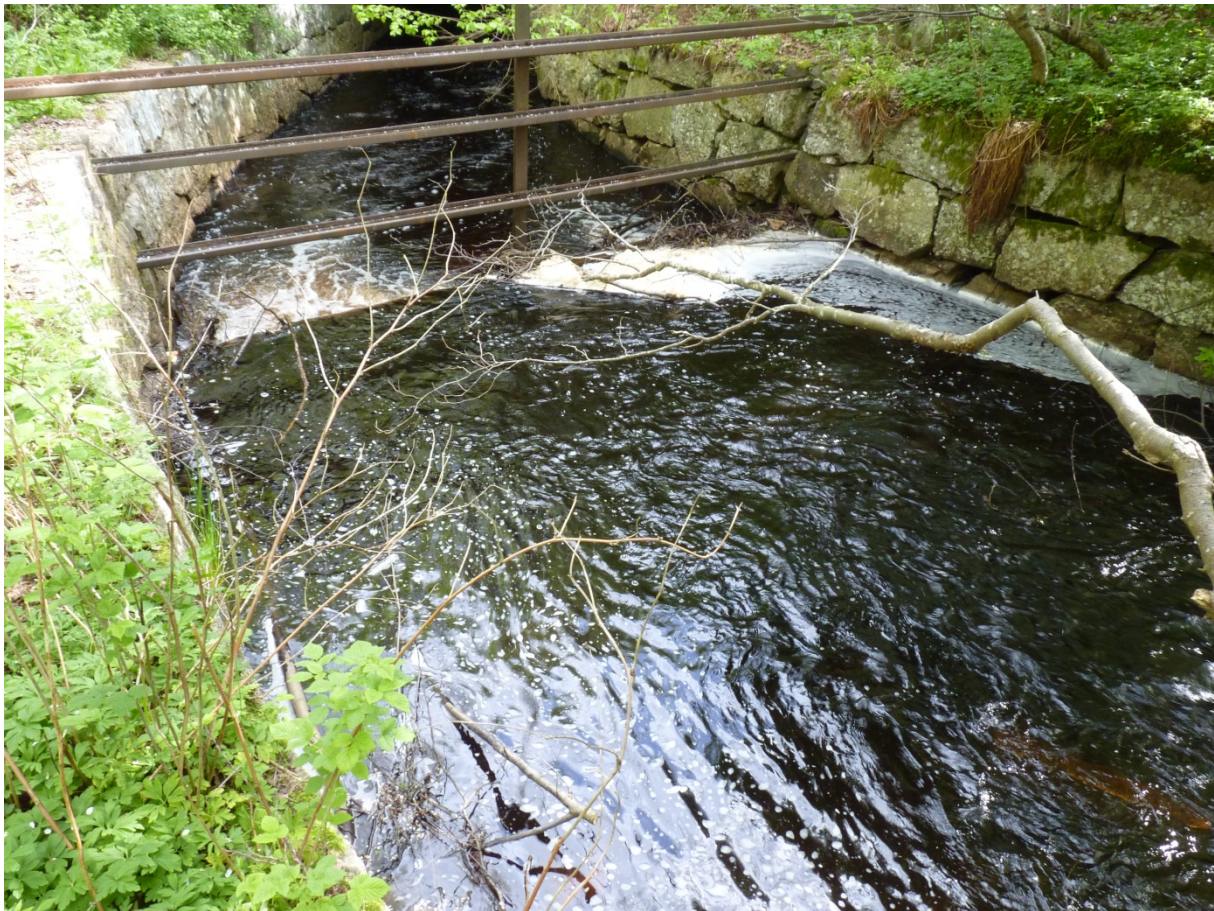
Figur 11. Stålkonstruktionen i Hökesån, uppströms järnvägstunneln.

I Hökesån fångades ett fåtal flodnejonögon nedströms första potentiella vandringshindret och ett flodnejonöga uppströms. En förklaring till varför inte fler individer fångades ovan första vandringshindret kan vara den låga tätheten av flodnejonöga i ån, och därmed också den låga konkurrensen om lekplatser. Även 2013 fångades endast ett fåtal flodnejonögon i Hökesån. Detta gör att flodnejonögonen inte behöver vandra långt för att hitta bra lekplatser. Det första eventuella vandringshindret i Hökesån är en stålkonstruktion som löper tvärs över hela ån (figur 11). Hindret är relativt nära vattenytan och utgör inget hinder för hoppande arter så som öring. Vatten tar sig också fram under hindret, men med högt tryck. Något som möjligen kan vara ett problem för flodnejonögon. Det vara värt att titta på om inte stålkonstruktionen skulle monteras bort. Den fyller ingen funktion, samt stoppar upp vattenflödet och fångar upp grenar och skräp som samlas i vattendraget.
