# Nr 3: 2013

## Uppföljning av dammavsänkningar och damnutrivningar i Knipån, Hökesån och Tabergsån

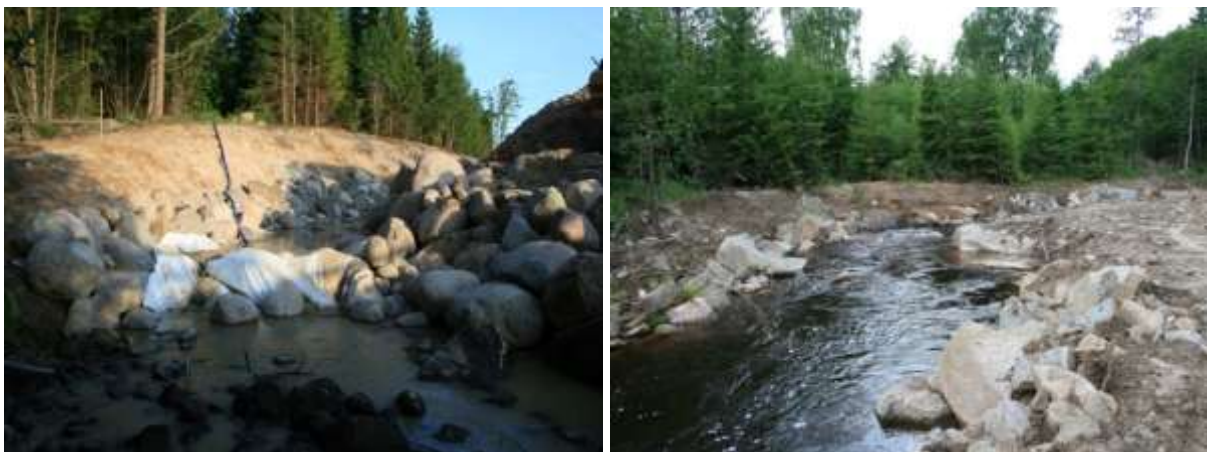
Figur 3. Omlöpet vid Skårhultsdammen i Knipån som anlades under perioden mars-juli 2009 (foto: Per Sjöstrand, Jönköpings Fiskeribiologi AB).

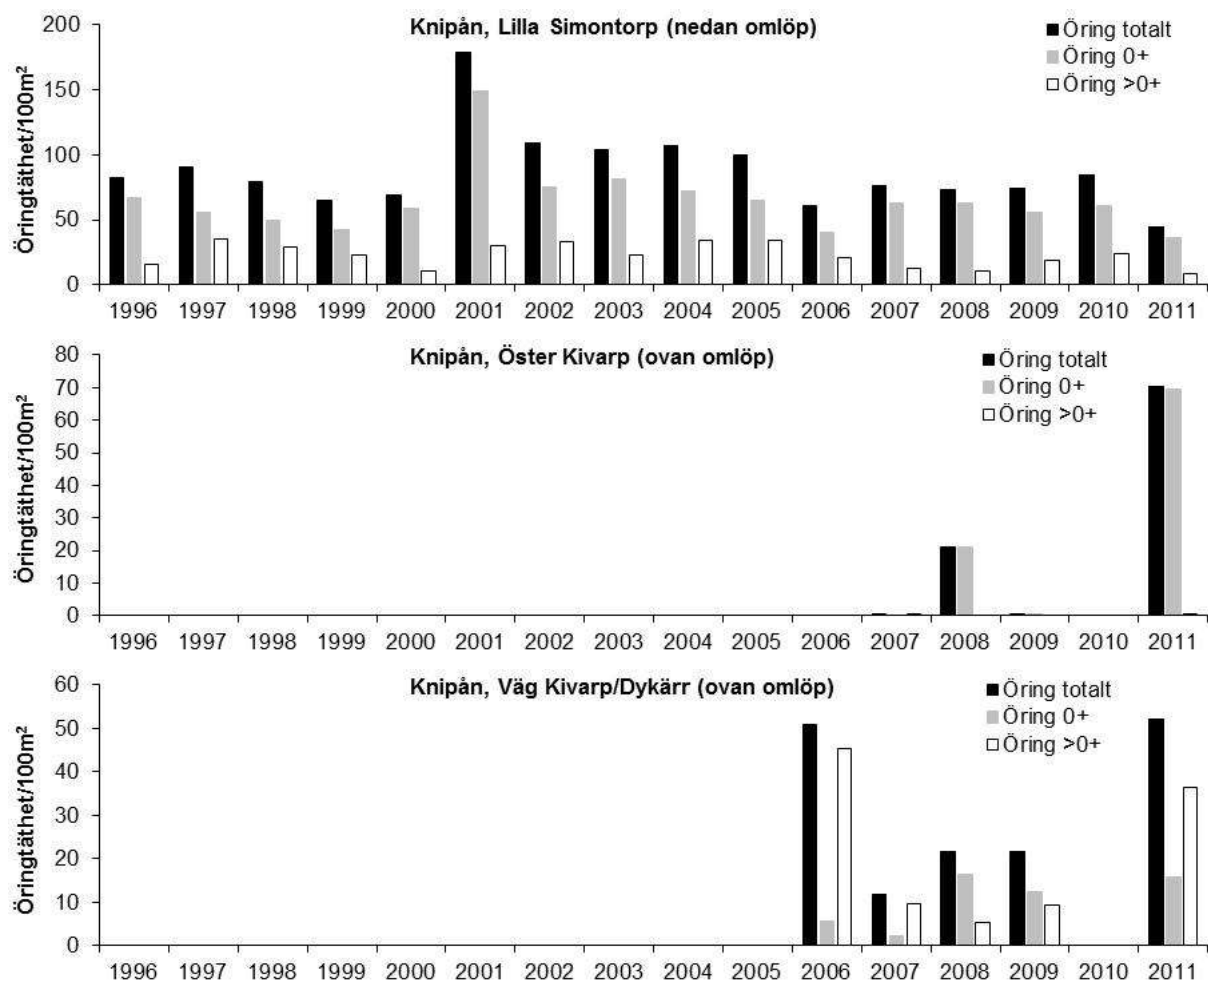
Figur 5. Observerade öringtätheter i samband med elfisken på de tre påverkade lokalerna i Knipån under perioden 1996-2011. Lägga märke till att skalan på Y-axlarna varierar.

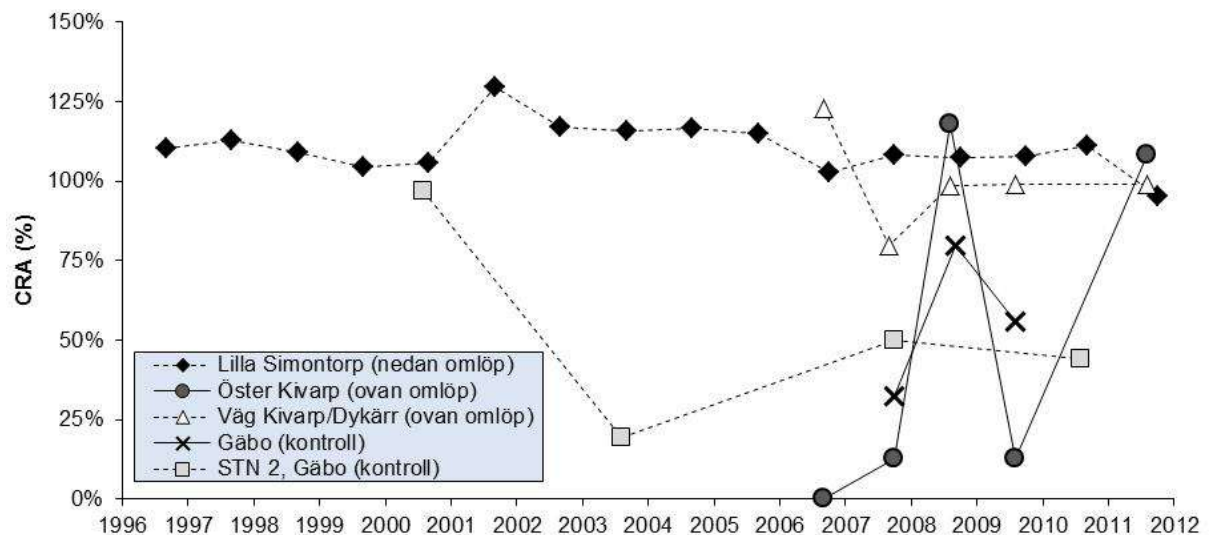
Figur 7. Korrigerade relativa öringtätheter (CRA, %) för de fem lokalerna i Knipån under perioden 1996-2011. Vid CRA=100 % motsvarar de observerade tätheterna de förväntade tätheterna som har beräknats enligt VIX.

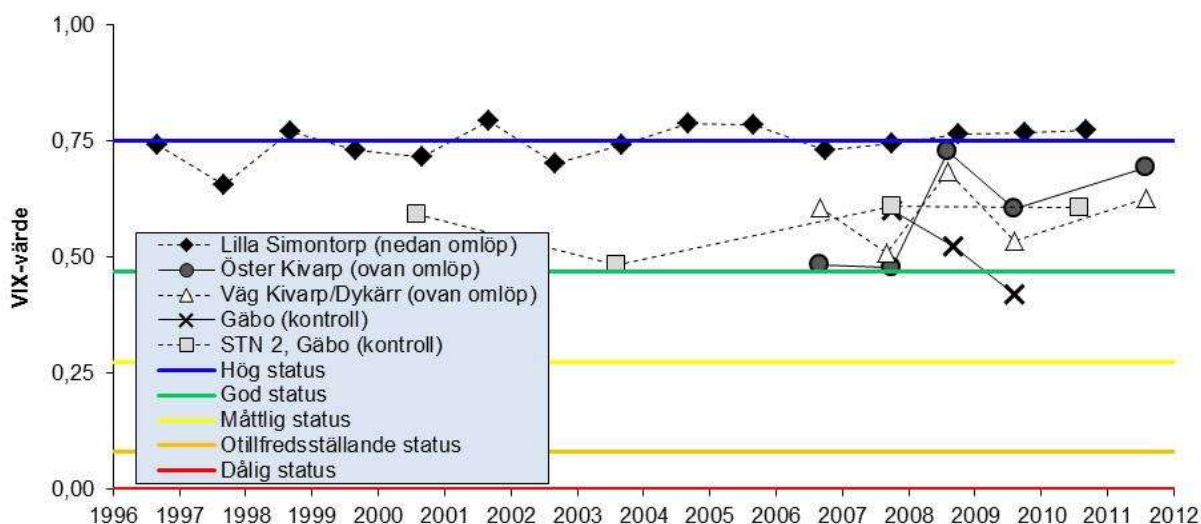
Figur 8. Beräknade VIX-värden för de fem lokalerna i Knipån under perioden 1996-2011. Linjerna för de olika klassningarna av den ekologiska statusen markerar den nedre gränsen för respektive klassning.

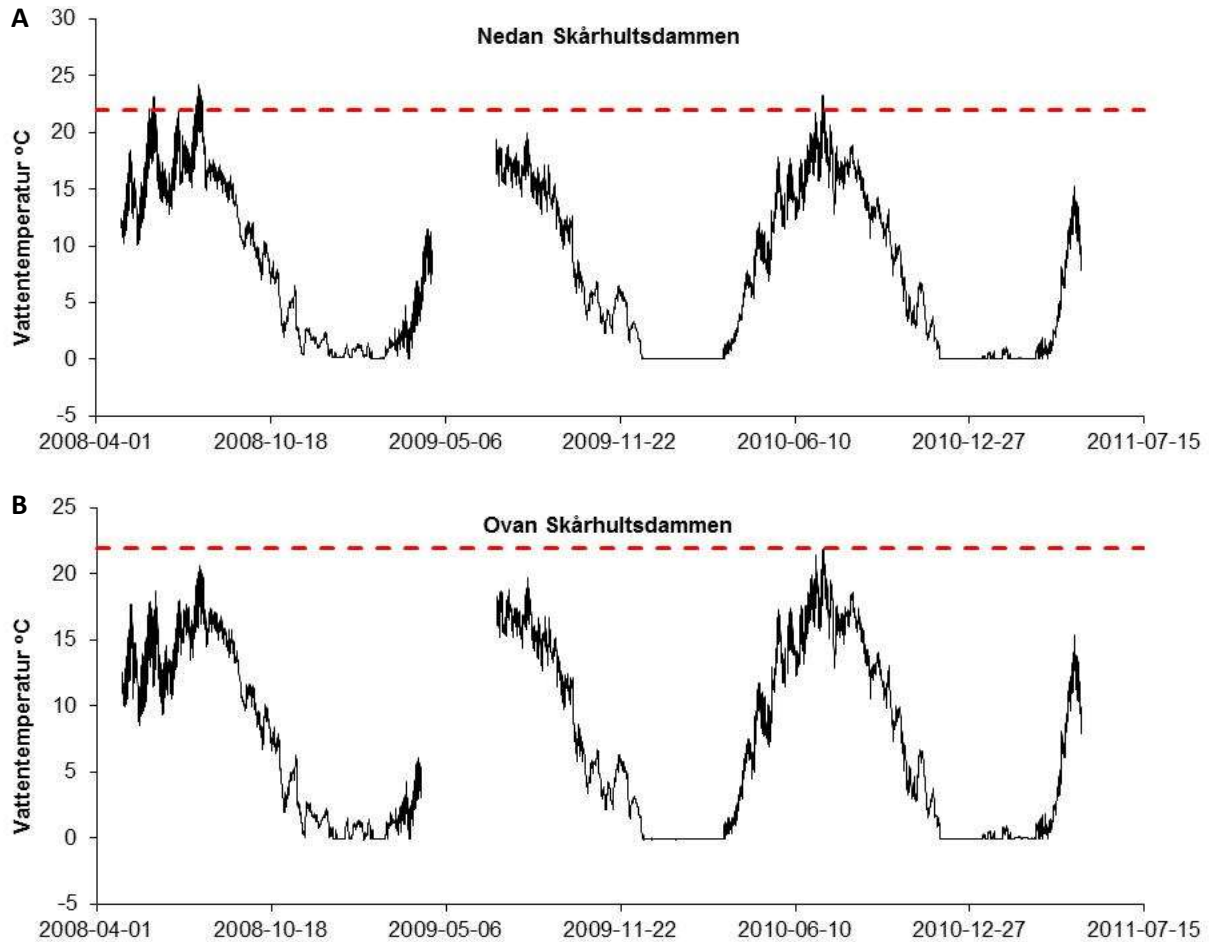
Figur 10. Uppmätta vattentemperaturer från de temperaturloggar som varit utplacerade nedströms (A) respektive uppströms (B) Skårhultsdammen under perioden maj 2008 till maj 2011. Den röda streckade linjen avser gränsvärdet 22°C, vilket anses kunna påverka produktionen av öring negativt om detta överskrids under längre perioder enligt Näslund (1992).

I Tabell 6 nedan redogörs för hur vattentemperaturerna har varierat sommartid (juni-augusti) nedströms respektive uppströms Skårhultsdammen under perioden 2008-2010, samt skillnaderna mellan dessa mätpunkter. Som synes minskade temperaturskillnaderna markant mellan de båda mätpunkterna från och med sommaren 2009 då merparten av vattnet inte längre passerade genom Skårhultsdammen utan gick via omlöpet.

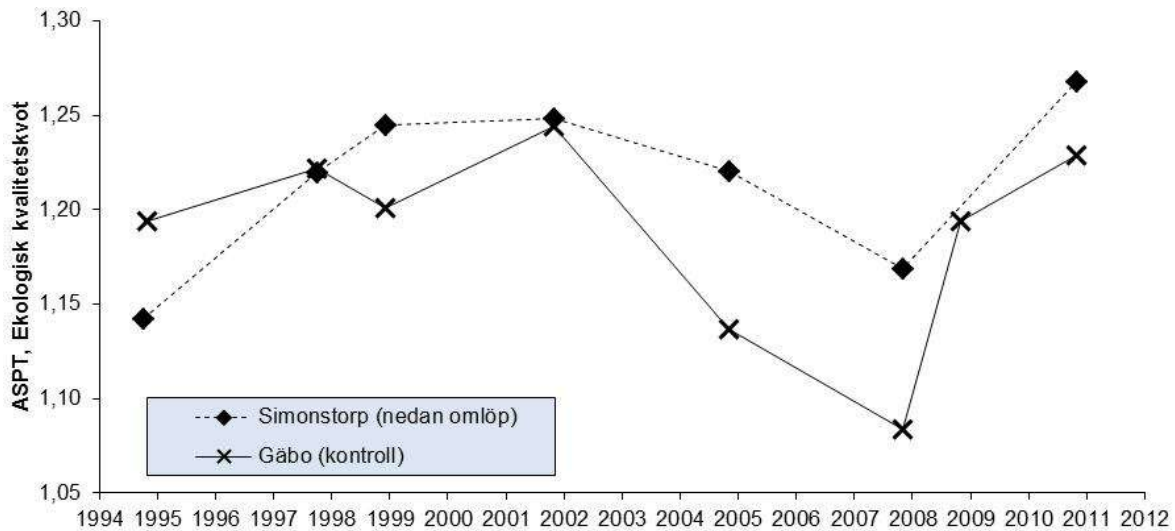
Figur 11. Beräknade värden för den ekologiska kvalitetskvoten utifrån ASPT-index på de två bottenfaunaprovtagningslokalerna i Knipån under perioden 1994-2010. (Klassgränser för klassificering av parametern ASPT, Ekologisk kvalitetskvot i vattendrag inom Illies ekoregion 14 enligt Naturvårdsverket (2007): Hög status  $\geq 0,90$ , God status  $\geq 0,70$  till  $< 0,90$ , Måttlig status  $\geq 0,45$  till  $< 0,70$ , Otillfredsställande status  $\geq 0,25$  till  $< 0,45$  och Dålig status  $< 0,25$ .)

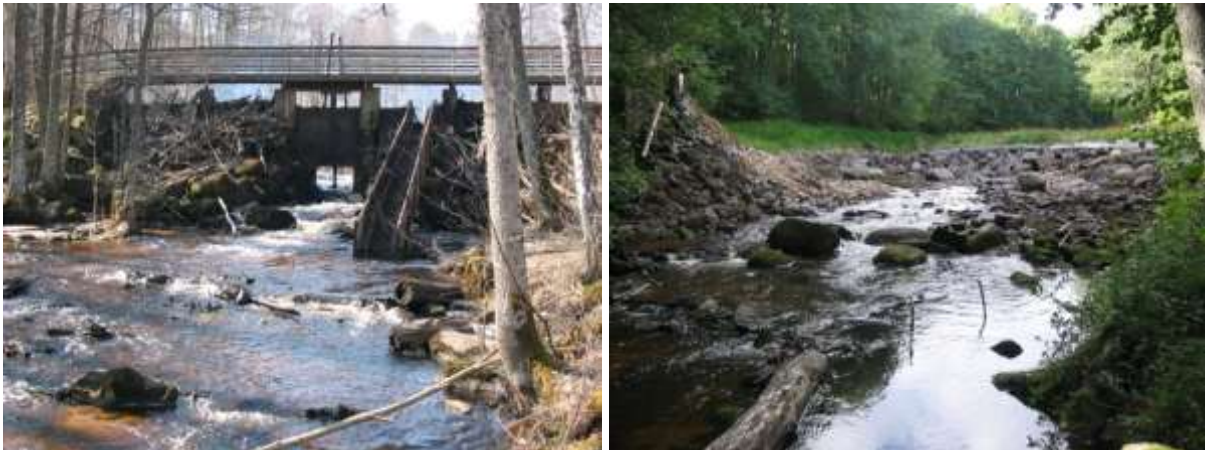
Figur 16. Laggaredammen i Hökesån före och efter utrivningen hösten 2005 (foto: Per Sjöstrand, Jönköpings Fiskeribiologi AB).

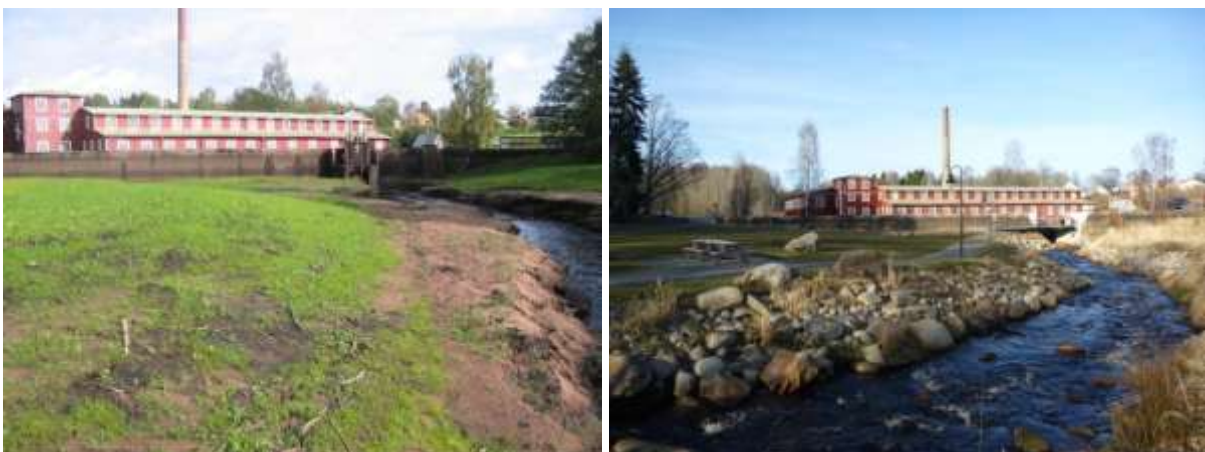
Figur 17. Färgeridammen i Hökesån före och efter utrivningen sommaren/hösten 2010 (foto: Per Sjöstrand och Peter Lindvall, Jönköpings Fiskeribiologi AB).

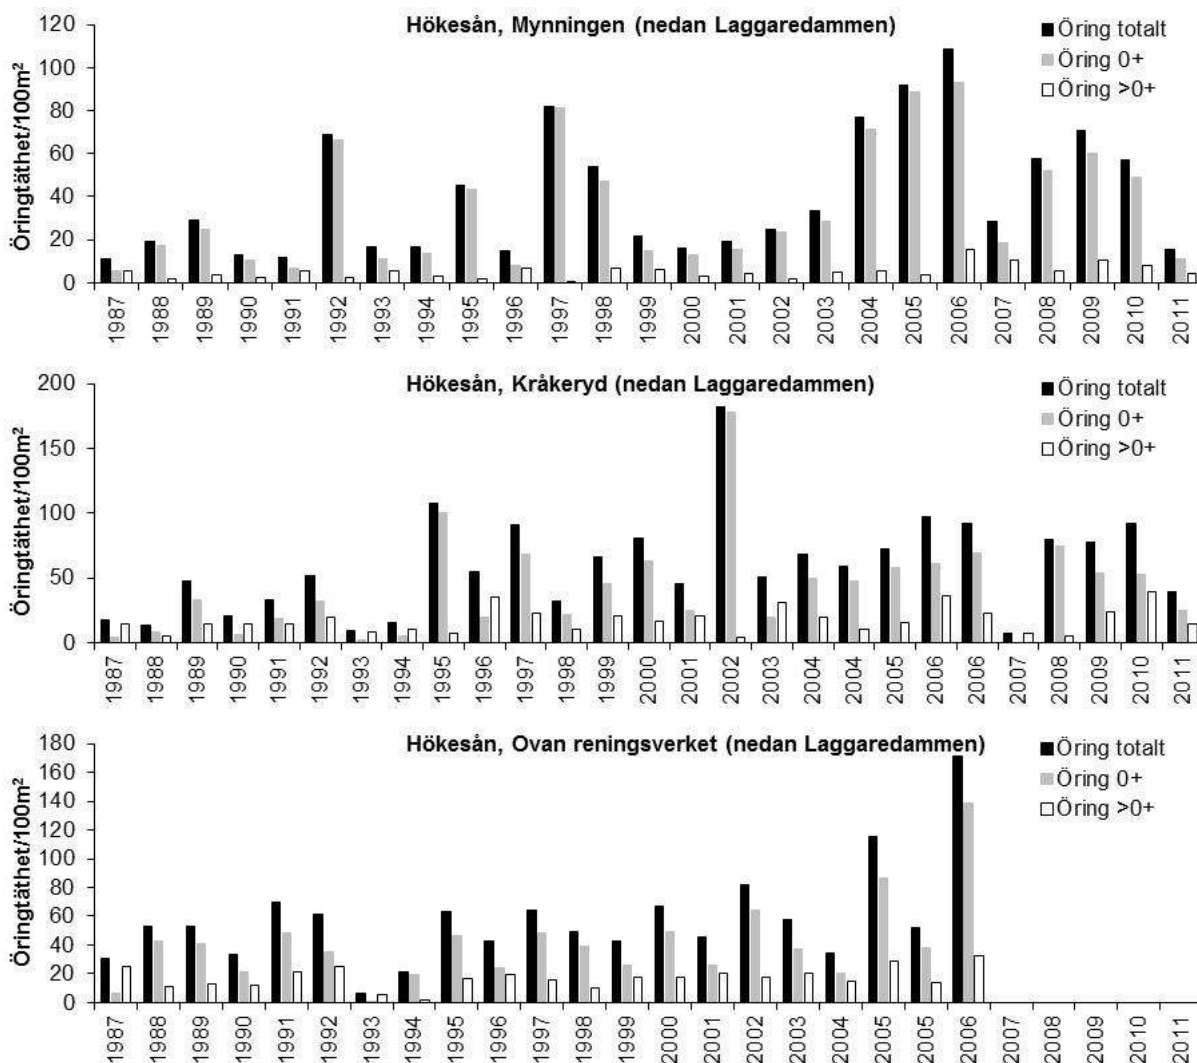
Figur 19. Observerade öringtättheter i samband med elfisken på lokalerna "Mynningen", "Kråkeryd" och "Ovan reningsverket" i Hökesån nedan Laggaredammen under perioden 1987-2011. Lagg märke till att skalan på Y-axlarna varierar, samt att det ibland har genomförts två elfisken under samma år på vissa av lokalerna.

Hur de observerade öringtättheterna i samband med elfisken på lokalerna i Hökesån under perioden 1987-2011 har varierat framgår nedan (Figur 20 -Figur 21). De tre lokaler med längst tidsserier ("Mynningen", "Kråkeryd" och Ovan reningsverket") uppvisade precis som lokalen "Lilla Simontorp" i Knipån en tendens till högre tätheter under den första halvan av 2000-talet. Dock förefaller det som att mellanårsvariationer har varit större. Notera även hur öringtättheterna minskade 1993 och 1994 respektive 2007 i samband med den okontrollerade avsänkningen av Laggaredammen sensommaren 1993 respektive den okontrollerade avsänkningen av Färgeridammen och höglödessituationen sommaren 2007.

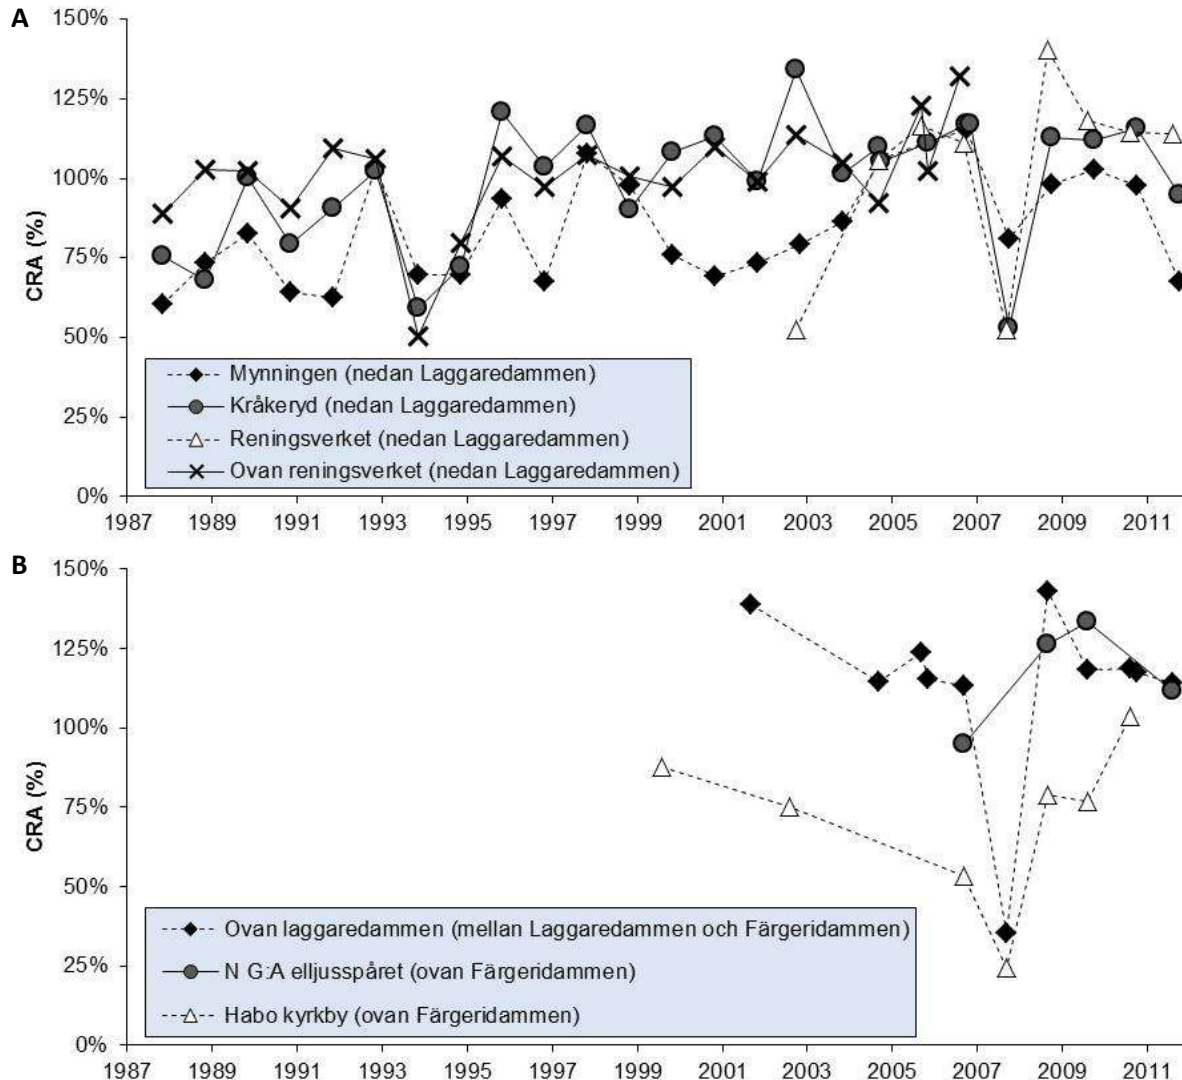
Figur 22. Korrigerade relativa öringtätheter (CRA, %) för lokalerna nedan Laggaredammen (A) respektive lokalerna ovan Laggaredammen (B) i Hökesån under perioden 1987-2011. Vid CRA=100 % motsvarar de observerade tätheterna de förväntade tätheterna som har beräknats enligt VIX.

Hur de korrigerade relativa öringtättheterna (CRA, %) har varierat på de sju elfiskelokalerna i Hökesån under perioden 1987-2011 redovisas nedan (Figur 22). Notera att CRA (%) år 1993 respektive 2007 minskade kraftigt i förhållande till föregående år för att därefter återhämta sig

under de kommande åren på samtliga lokaler, bortsett från ”N G:A elljusspåret” som inte elfiskades 2007. Dessa minskningar sammanfaller med de okontrollerade avsänkningarna av Laggaredammen i augusti 1993 respektive Färgeridammen i juni 2007, samt högflödessituationen sommaren 2007.

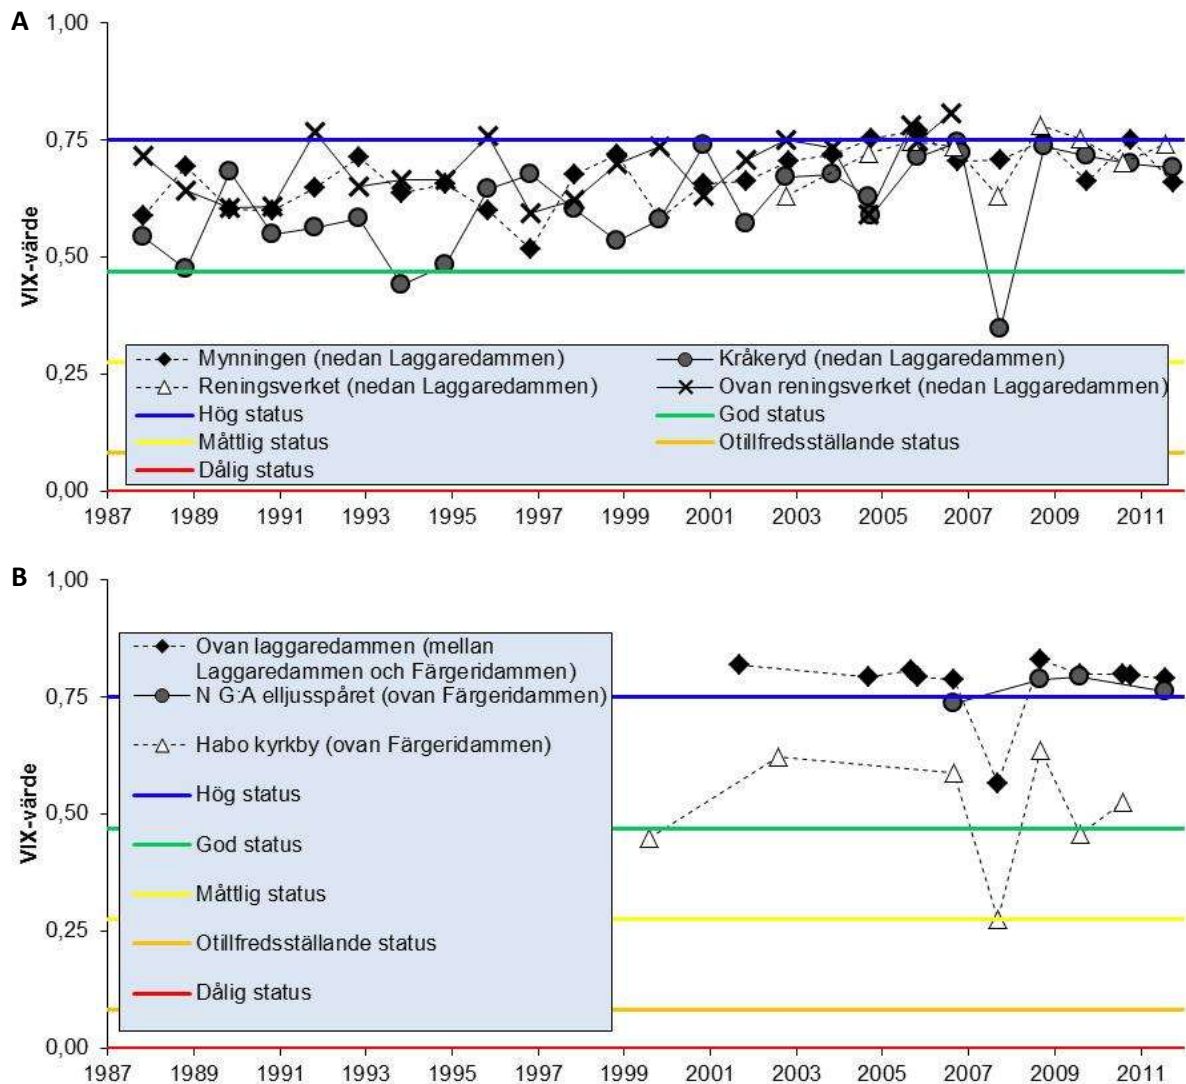
Figur 23. Beräknade VIX-värden för lokalerna nedan Laggaredammen (A) respektive lokalerna ovan Laggaredammen (B) i Hökesån under perioden 1987-2011. Linjerna för de olika klassningarna av den ekologiska statusen markerar den nedre gränsen för respektive klassning.

Hur de beräknade VIX-värdena, som ligger till grund för bedömningen av den ekologiska statusen, har varierat på de olika lokalerna i Hökesån framgår nedan (Figur 23). Som synes har värdena legat tämligen stabilt och indikerat god-hög status på samtliga lokaler bortsett från lokalen ”Kråkeryd” vilken emellanåt har indikerat måttlig status, samt kontrolllokalen ”Habo kyrkby” som även legat på gränsen till otillfredsställande status. Notera även att VIX-värdena minskade på flera av lokalerna i samband med Färgeridammens okontrollerade avsänkning 2007, men att denna minskning inte var lika tydlig i samband med Laggaredammens kontrollerade avsänkning 2003.

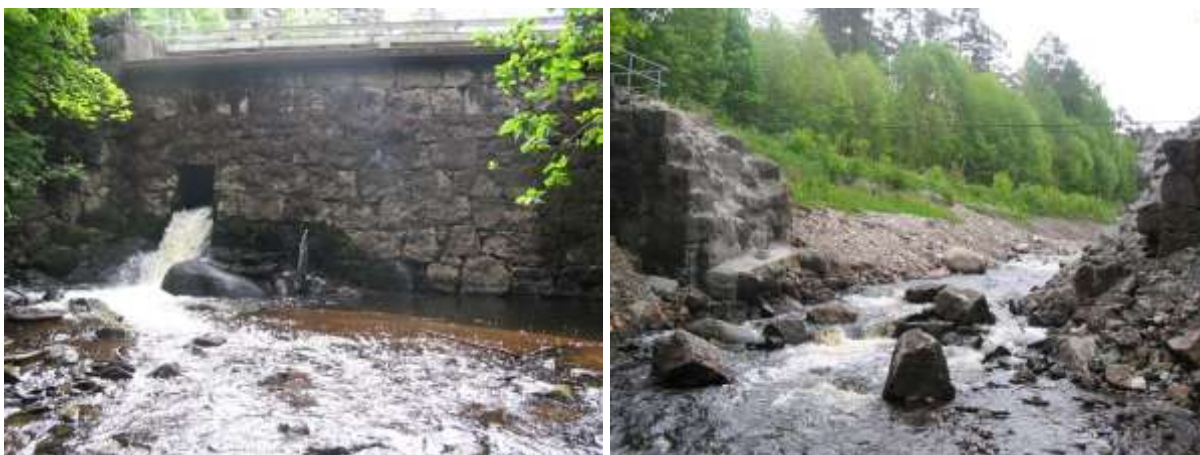
Figur 40. Hökhultsdammen i Tabergså före och efter utrivningen våren 2005 (foto: Per Sjöstrand, Jönköpings Fiskeribiologi AB).

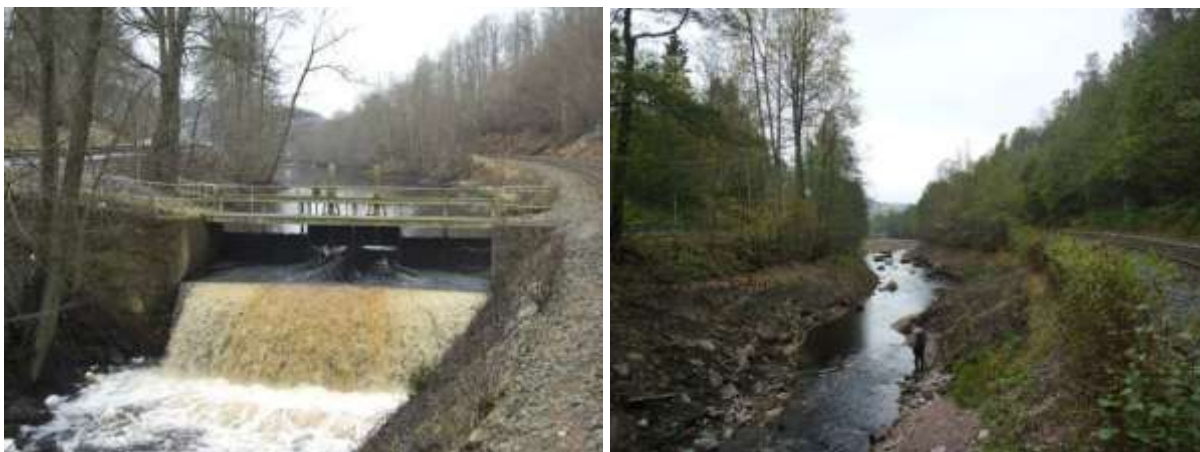
Figur 41. Massadammen i Tabergså före och efter utrivningen vintern 2010 till hösten 2011 (foto: Per Sjöstrand och Peter Lindvall, Jönköpings Fiskeribiologi AB).

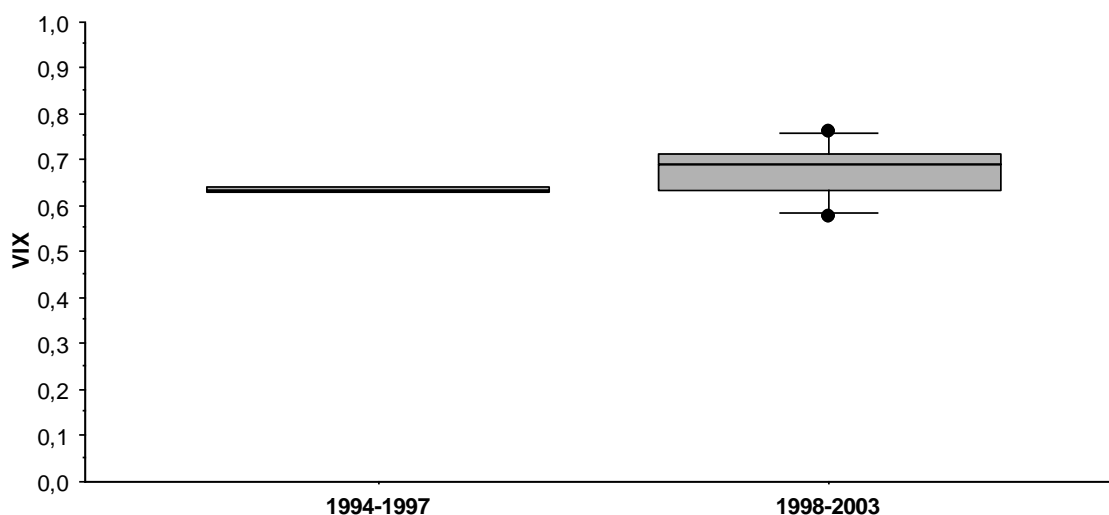
Figur 53. Variation avseende de beräknade VIX-värdena nedan Hökhultsdammen i Tabergsån 1994-2003, grupperat utifrån tidsperiod. Staplarna anger 10:e respektive 90:e percentilen, medan boxarna anger 25:e, 50:e (medianvärdet) och 75:e percentilen. Värden under 10:e samt över 90:e percentilen visas som fyllda cirklar.

Variationen i VIX-värdet, som ligger till grund för den ekologiska statusen, i samband med Hökhultsdammens (1995) respektive Massadammens okontrollerade avsänkningar (1994 och 1996) och den efterföljande perioden (1998-2003) framgår av Figur 53. Som synes var variationen under den efterföljande perioden avsevärt större än under perioden då de okontrollerade dammavsänkningarna skedde. Skillnaden i VIX-bedömning mellan de båda tidsperioderna var dock inte signifikant.
