Provfiske efter flodnejonöga i Vätterns tillflöden 2013 - Uppföljning av genomförda åtgärder

FAKTA från Vätternvårdsförbundet

Nr 5:2013

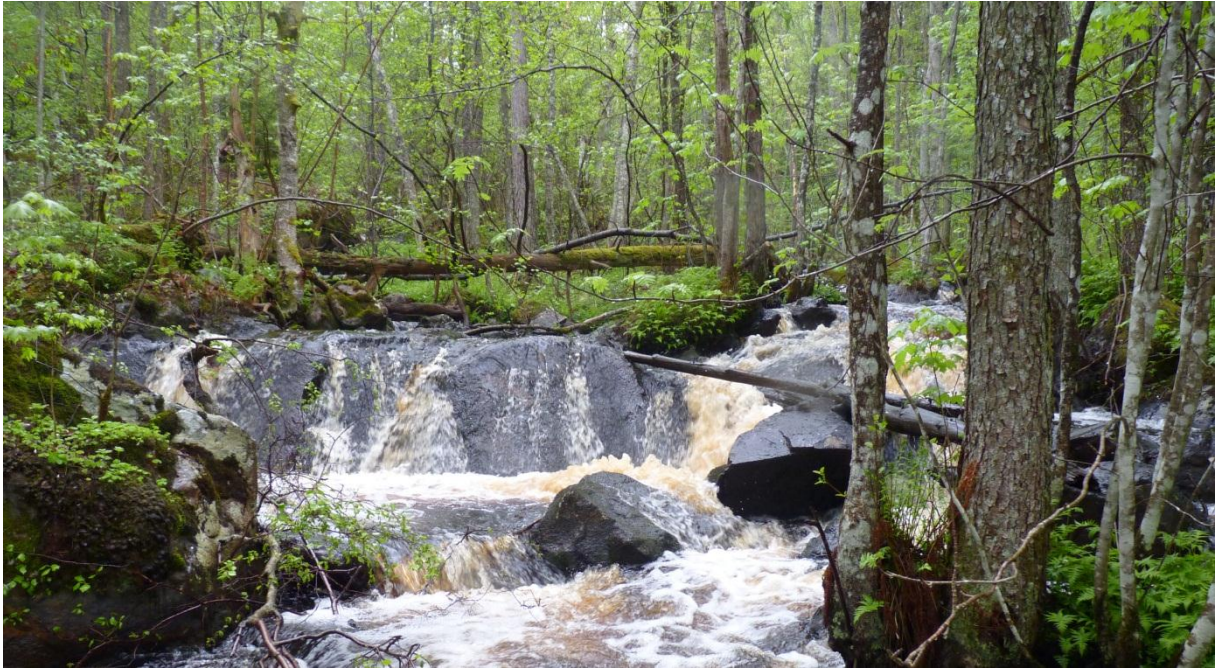
Figur 2. Exempel på potentiellt vandringshinder för flodnejonöga. Bilden visar ett svårpasserat block vid en brant i Hornån.

Hornåns utlopp i Vättern har restaurerats under 2012 för att hålla utflödet samlat och undvika att det fördelas på en bred front, vilket underlättar för fiskvandringen. Längre upp i Hornån finns en brant och lång sträcka med flertalet block och trappsteg som inte är ett hinder för öringen, men för flodnejonöga kan detta parti vara ett definitivt hinder (Figur 2). Det har utförts enklare åtgärder i branten genom att flytta och omplacera vissa stenblock för att undvika allt för höga steg och fall. I vägtrumman under riksväg 195 har det placerats ut sten för att förenkla passagen. Alldeles väster om riksväg 195 har det gjorts två små omlöp i en kort och brant sträcka vid Källebäcken. Vidare har en gammal damm rivits ut vid Källebäcken.

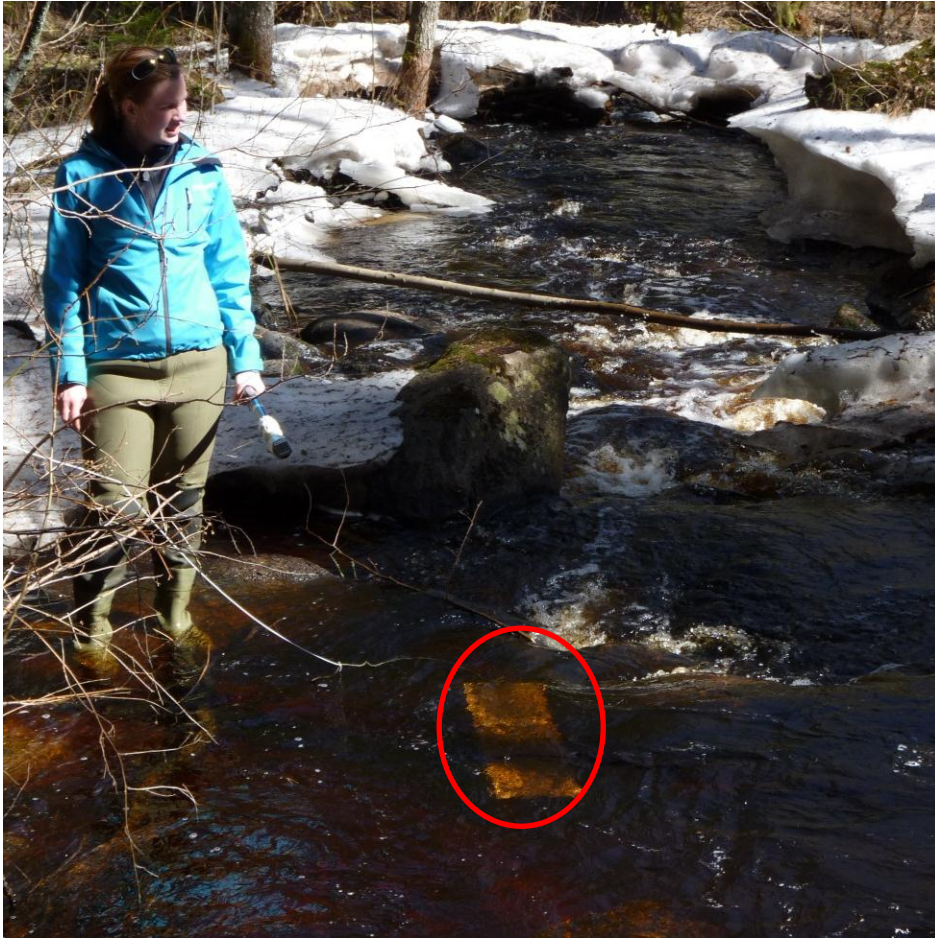
Figur 3. Nettingfällans placering i Hornån, ovan branten.

Under inventeringen i vattendragen användes nettingfällor från Fisk och Vattenvård i Norrland AB. Nettingfällorna består av en bur av rostfritt stål, 80x20 cm, försedda med ingångshål från båda kortsidorna. Ingångshålen är 18 mm i diameter. Fällorna placerades både uppströms samt nedströms de förmodade vandringshindren för att utreda om flodnejonögon fortfarande förekommer fram till och med vandringshindret, och i så fall om de också kan forcera vandringshindret. Fällorna placerades nära kanten av vattendragen på strömmande avsnitt (Figur 3, Figur 4). Hänsyn togs till bottenstrukturer, då flodnejonögon föredrar grusiga och steniga bottenar med inslag av sand.

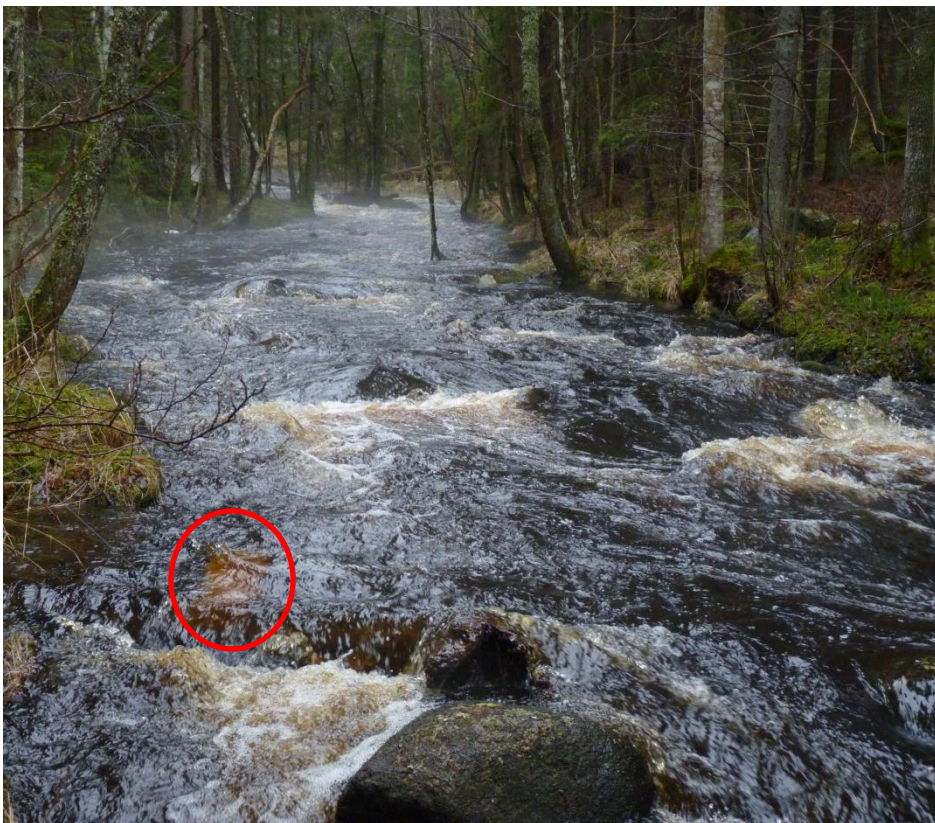
Figur 4. Nettingfällans placering i Svedån, ovan forsen.

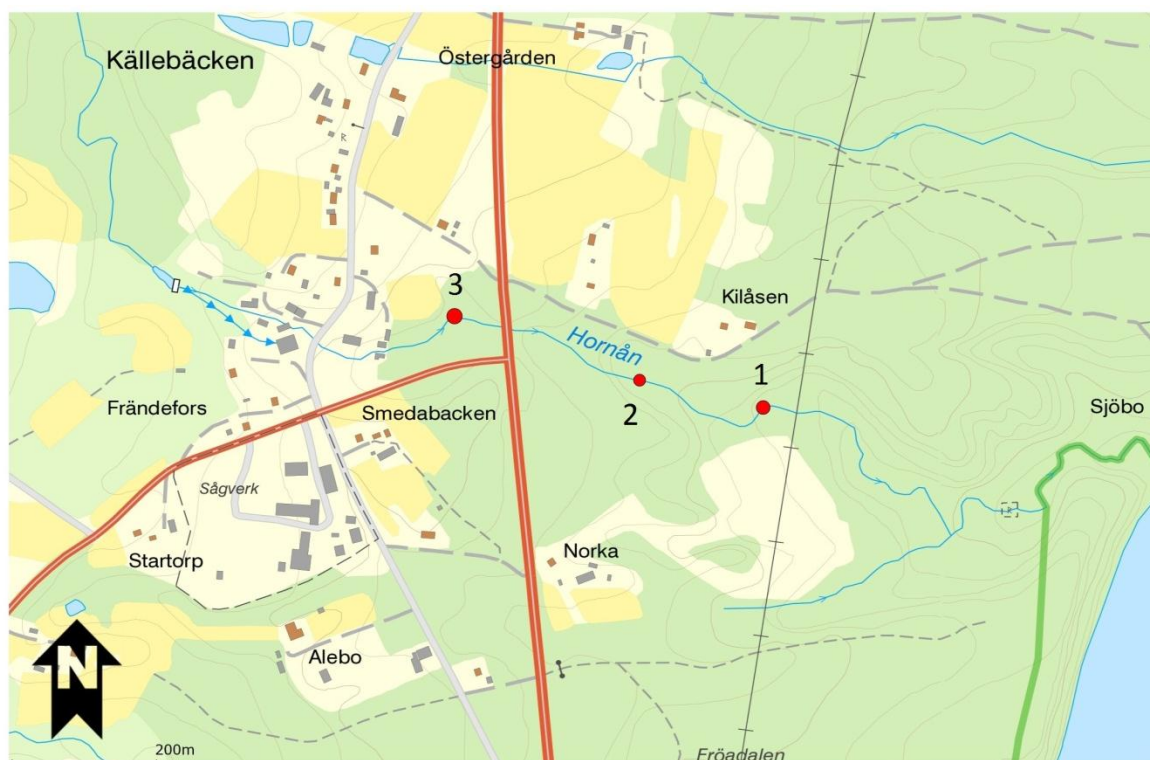
Hornån – totalt tre fällor (Figur 5). Fällor placerades nedströms respektive uppströms en lång fors med flertalet naturliga vandringshinder belägen nedan riksväg 195. En fälla placerad uppströms riksväg 195 strax nedanför omlöpen vid Källebacken.

Figur 5. Placering av nettingfällor i Hornån.

I Hornån fångades stora mängder flodnejonögon nedanför branten, medan fångst helt uteblev ovanför branten. Även uppströms riksväg 195, vid Källebäckens omlöp, uteblev fångst av flodnejonöga.

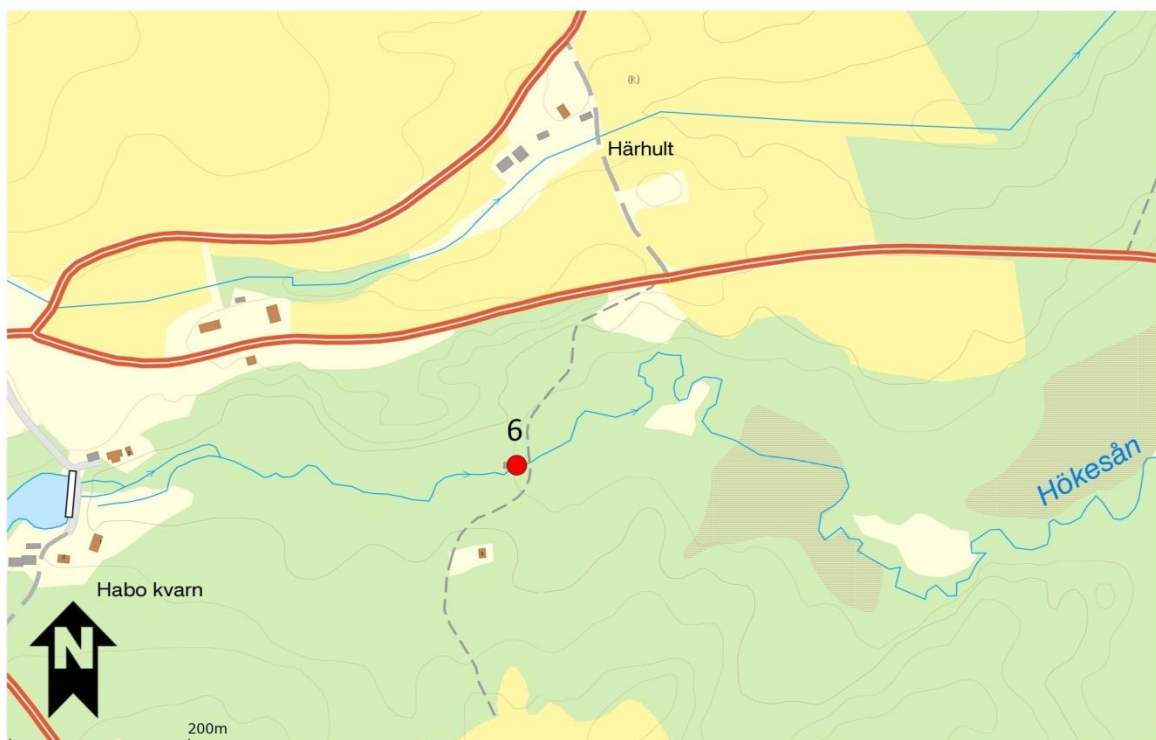
Figur 7. Placering av nettingfälla i Hökesån, vid Nygård nedan Habo kyrkby.

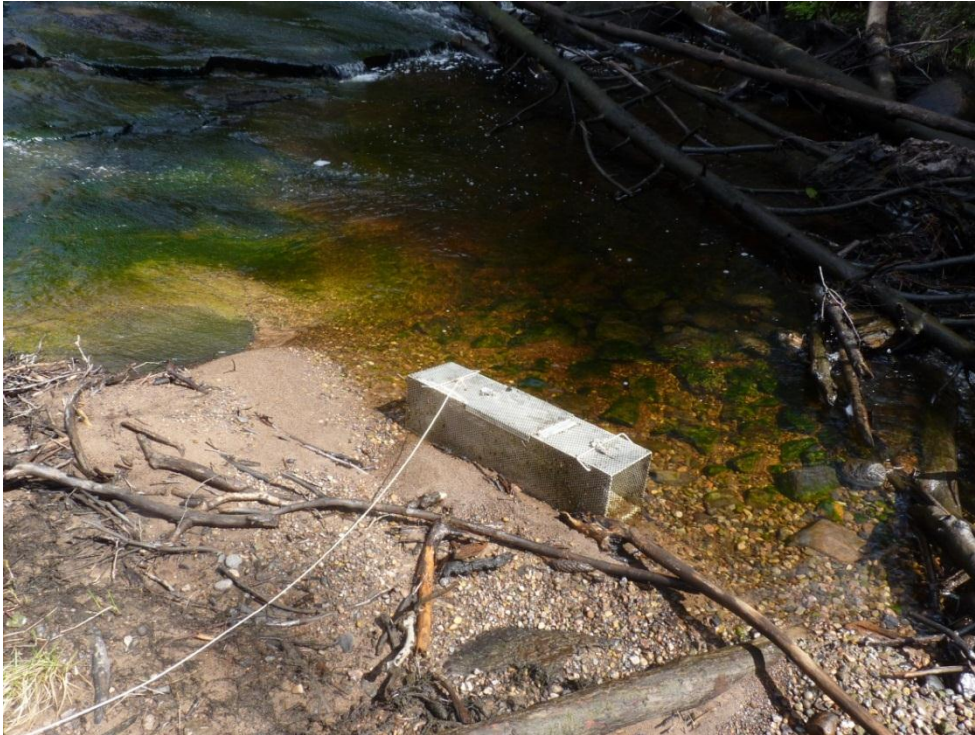
Figur 11. Nolltappning i Svedån 6 maj resulterade i att fällan nedströms forsen torrlades.

Inventeringen stördes av varierande vattenflöde samt stora mängder organiskt material som fastnade i fällornas öppningar. Vattenflödet varierade som mest i Svedån, där vattennivån kunde skilja markant från gång till gång. Vid fyra vittjningstillfällen var det nolltappning från kraftverket, vilket innebar att fällor som tidigare låg helt under vatten då istället låg helt på land (Figur 10, Figur 11). Vid flera tillfällen hade de övriga fällorna flyttats, vält eller öppnats, troligen på grund av stora variationer i vattenflödet.

Ytterligare problematik uppstår vid nolltappning i Svedån. Vid nolltappning finns vatten endast i en liten rännil i fåran. På de flesta platser står vattnet helt stilla och är så grunt att ingen fisk bedöms kunna ta sig upp förbi den åtgärdade branten vid Slätten. Vid vittjningstillfället den 9 maj var det nolltappning och en vattendragsvandring från Slätten ned till Svedåns mynning utfördes för att undersöka förekomsten av fisk. Detta var mitt under harrleken och harr hade observerats i flertalet bäckar i närområdet. Vattennivån i Svedån var denna dag extremt lågt och inga flodnejonögon, harr eller andra fiskar observerades i vattendraget. För flodnejonögats del blir forspartiet i Svedån en mycket svårpasserad passage vid låga flöden, speciellt vid den långa hällen strax nedanför bron till Slätten.
