Makrofyter i Vättern 2015-2017

Makrofyter i Vättern 2015 – 2017

Rapport 2018:12

Följande rapport redovisar en makrofytinventering genomförd i Vättern 2015 - 2017. Undersökningen är gjord i 16 geografiskt avgränsade delområden i Vättern (fem delområden per år plus Kråksviken som görs varje år), framförallt för att övervaka dessa områden med avseende på eventuella förändringar av makrofytsamhället men också för att hitta lämpliga framtida miljöövervakningsområden. Inventeringen resulterar även i en bedömning av delområdenas ekologiska status utifrån förekommande vattenväxter. Metodiken vid inventeringen har i huvudsak följt Havs- och vattenmyndighetens undersökningstyp makrofyter i sjöar 2015.

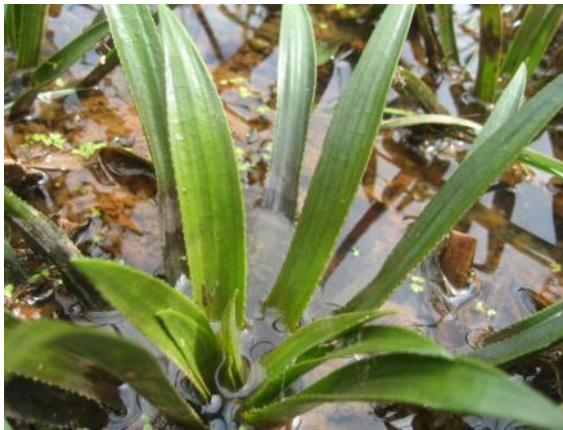
Figur 1. Vattenaloe (*S. aloides*) låga indikatorvärde visar preferens för höga tot-P-halter.

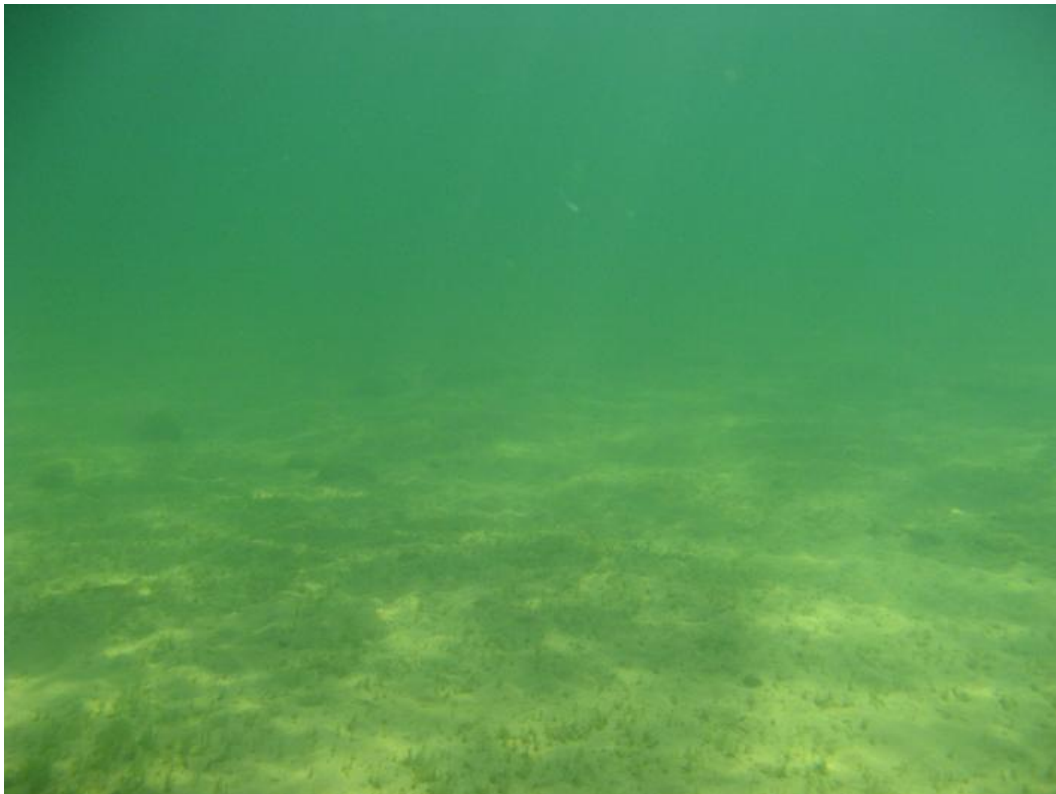
Botten består framförallt av sand och finsediment i de inventerade rutorna. Kransalger täcker i princip botten på de flesta ställen. Större arter som ålnate, gräsnate och näckrosor förekommer endast i de mer skyddade vikarna.

Figur 3. Området är långgrund och större delen av botten täcks av kransalger.

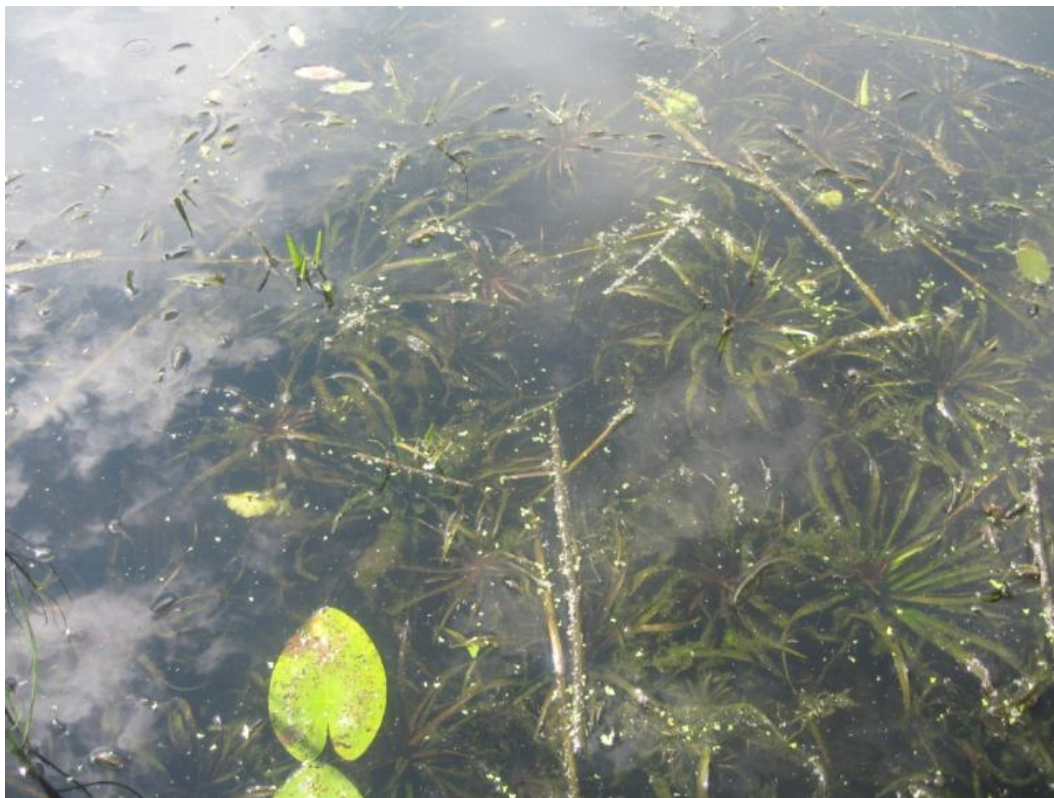
Figur 5. Vattenaloe (*S.aloides*) förekommer relativt rikligt i delområdet

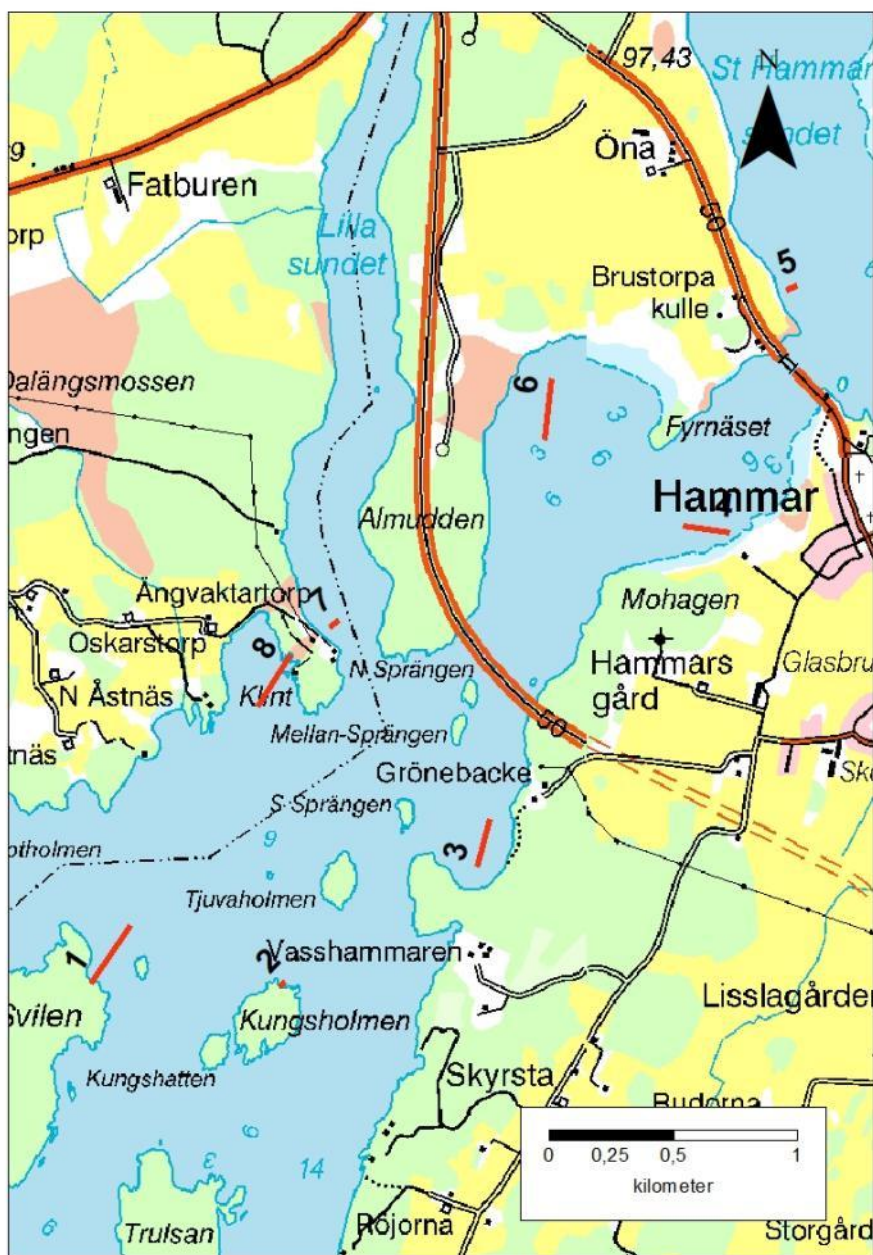
I Hammarsundet inventerades åtta transekter (figur 6). Start- och stoppkoordinat ses i bilaga 1.

Figur 6. Hammarsundet med samtliga åtta transekter.

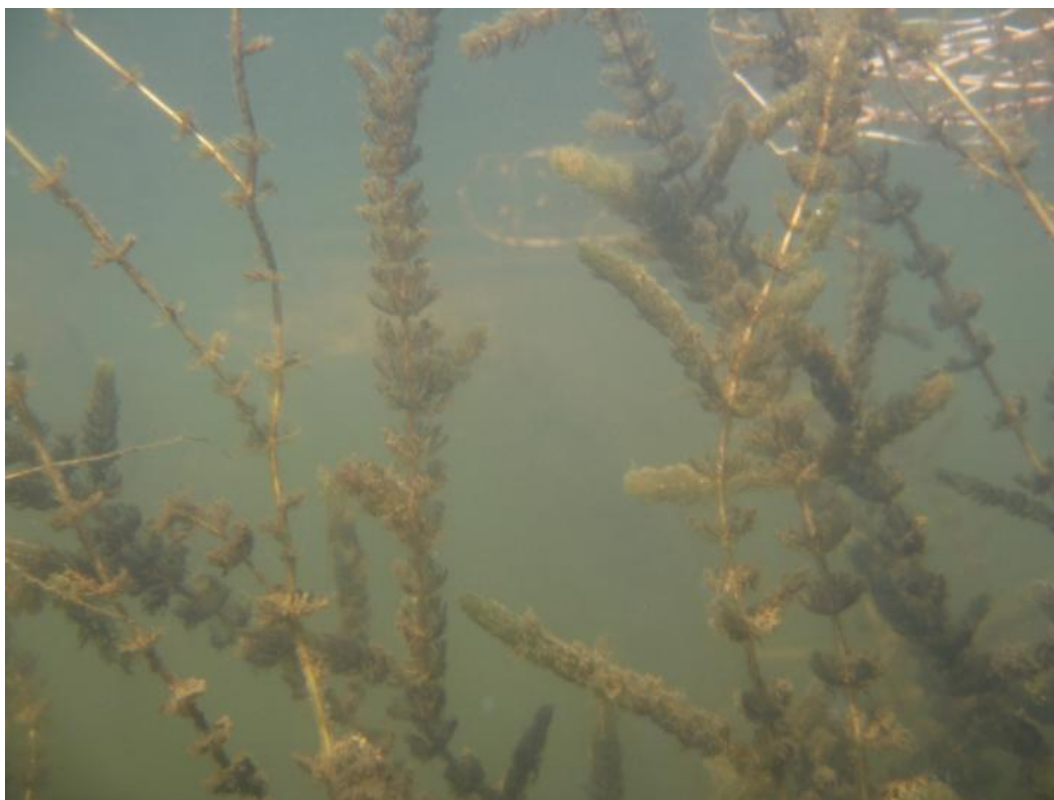
Figur 7. Undervattensbild av hårslinga i Kärrafjärden.

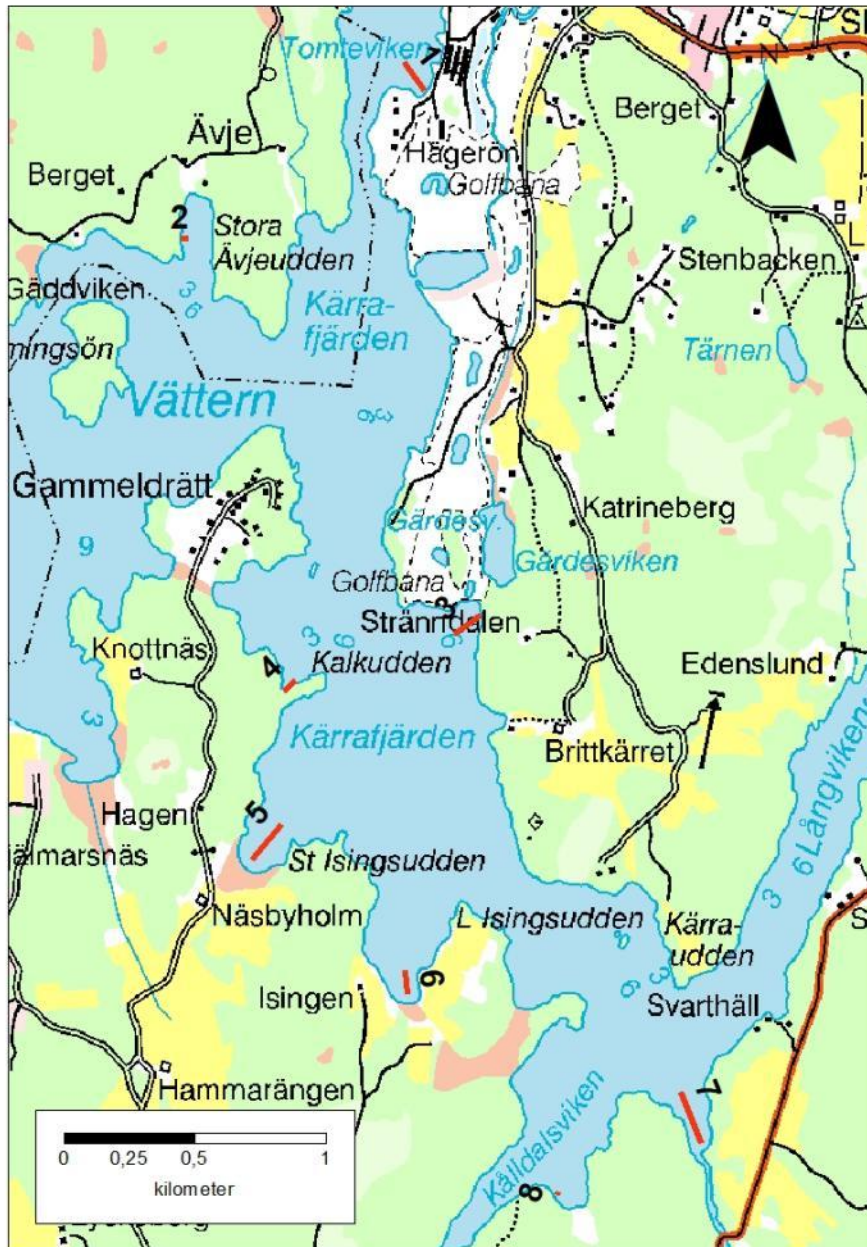
Figur 8. Kärrafjärden med samtliga åtta transekter.

I Kärrafjärden inventerades åtta transekter som presenteras i figur 8. Start- och stoppkoordinat ses i bilaga 1.

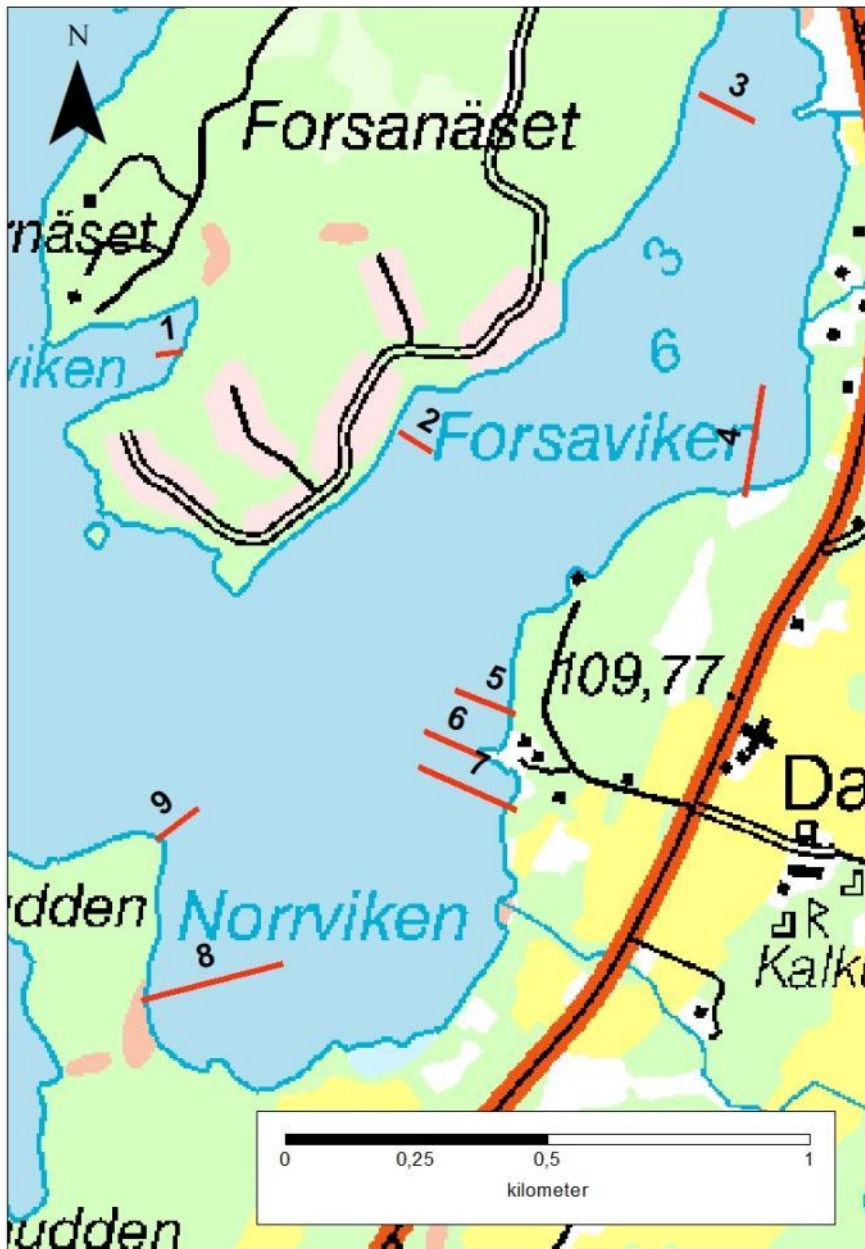
Totalt inventerades nio transekter i viken, start- och stoppkoordinat ses i bilaga 1.

Figur 10. Norrviken med samtliga nio transekter.

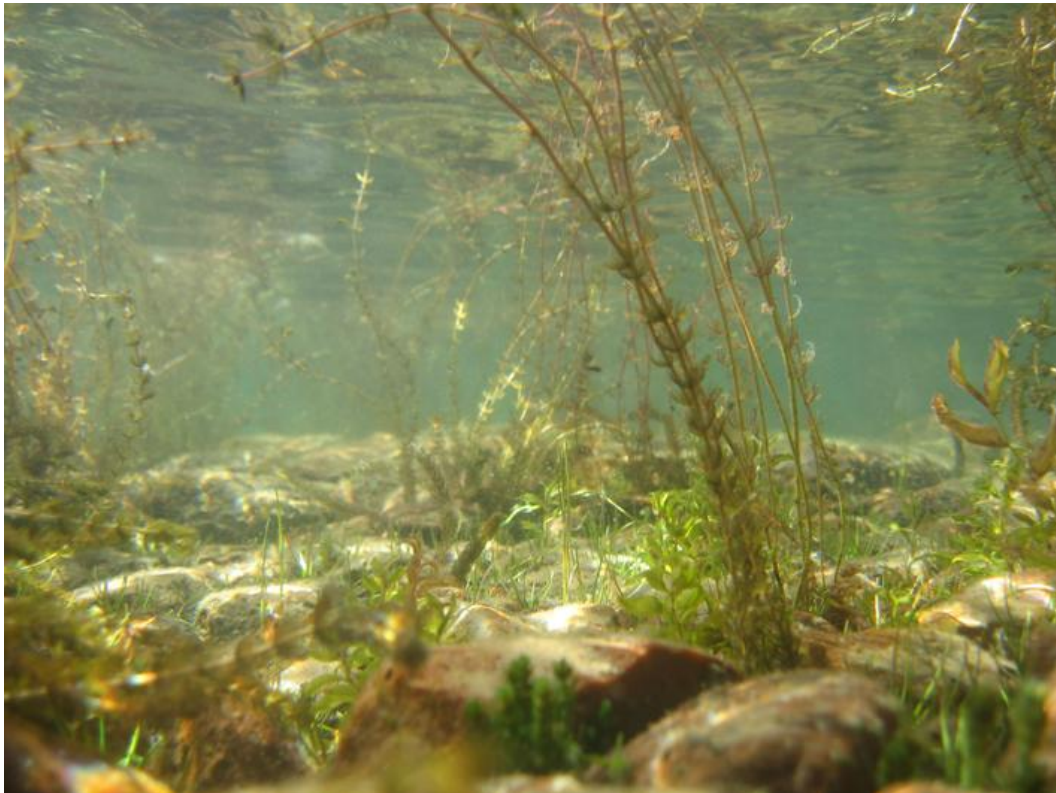
Figur 11. Undervattensbild tagen vid delområdet Stora Röknen.

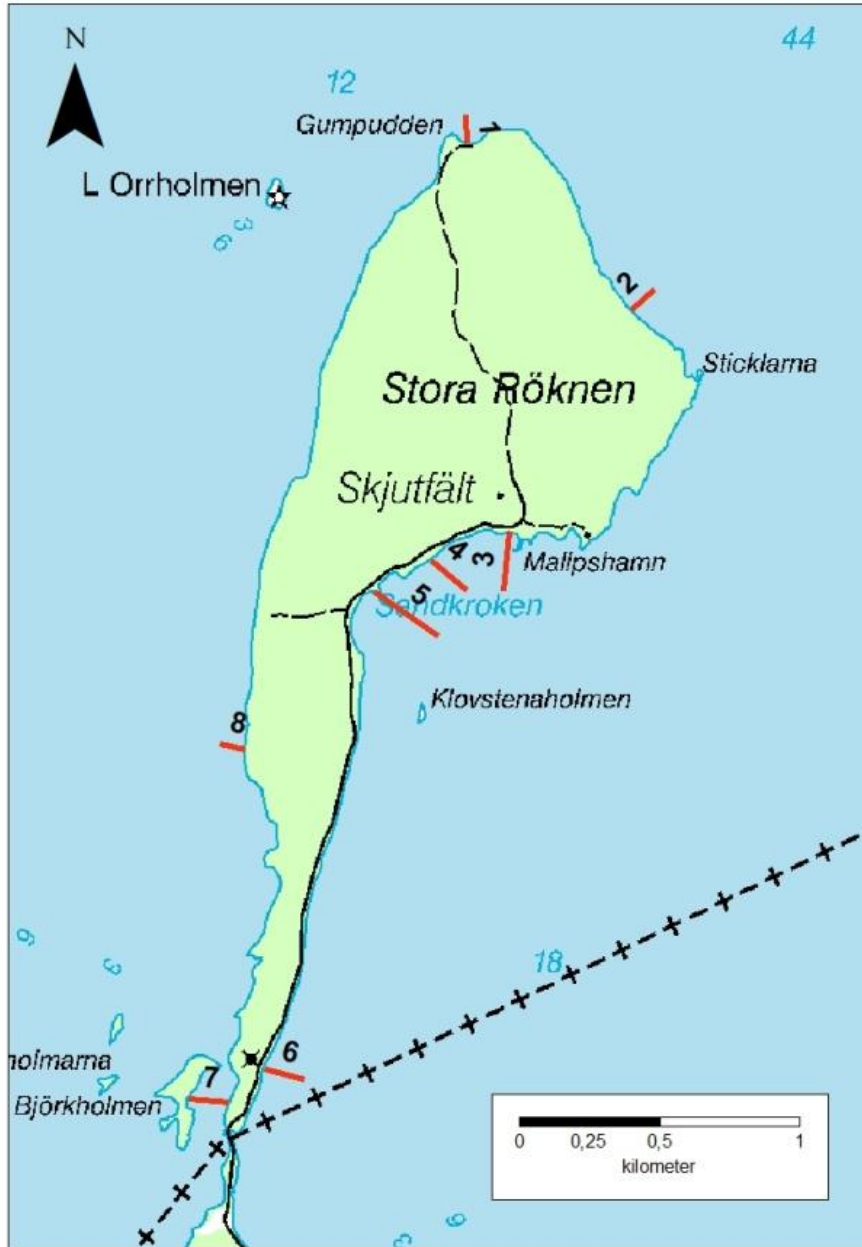
I området inventerades åtta transekter som presenteras i figur 12. Start- och stoppkoordinat ses i bilaga 1.

Figur 12. Stora Röknen med samtliga åtta transekter.

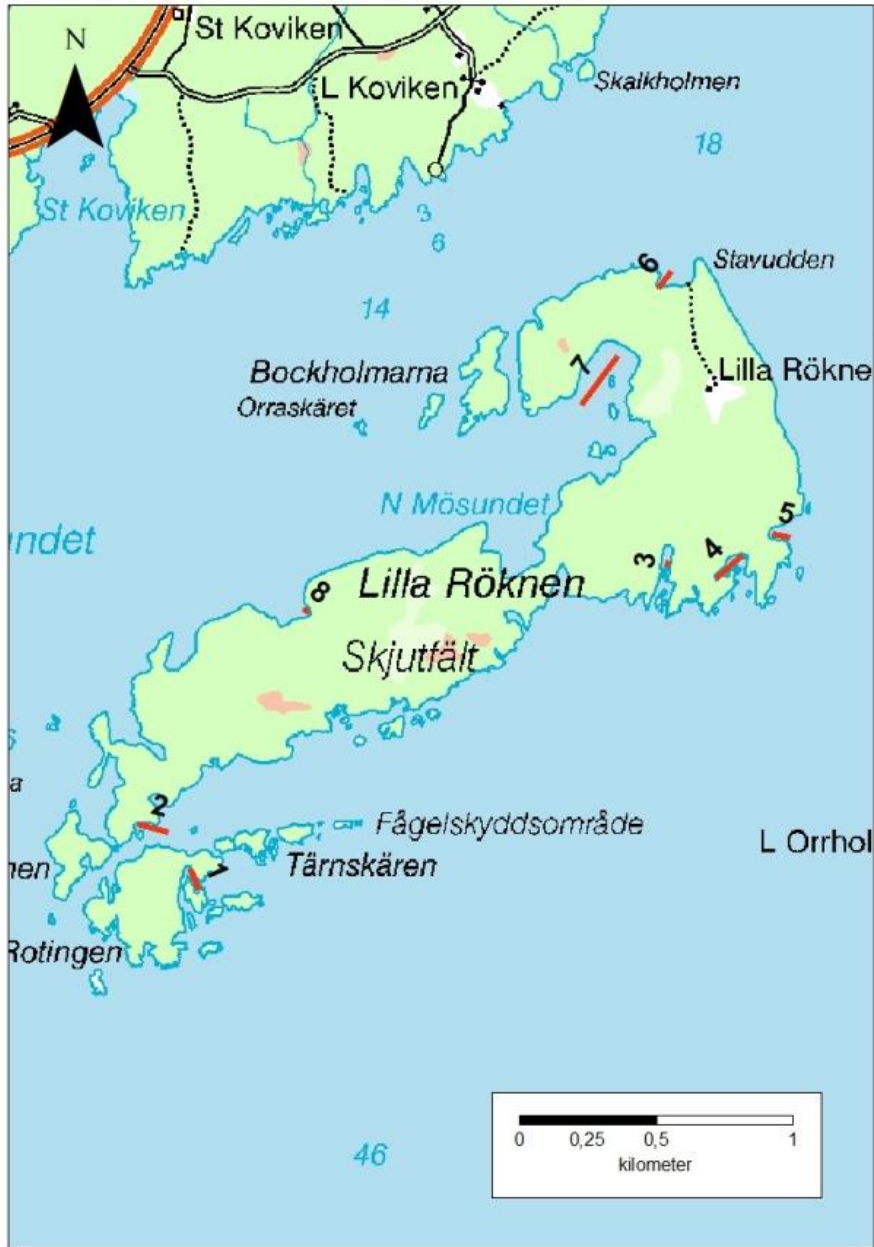
I området inventerades åtta transekter som presenteras i figur 14. Start- och stoppkoordinat ses i bilaga 1.

Figur 14. Lilla Röknen med samtliga åtta transekter.

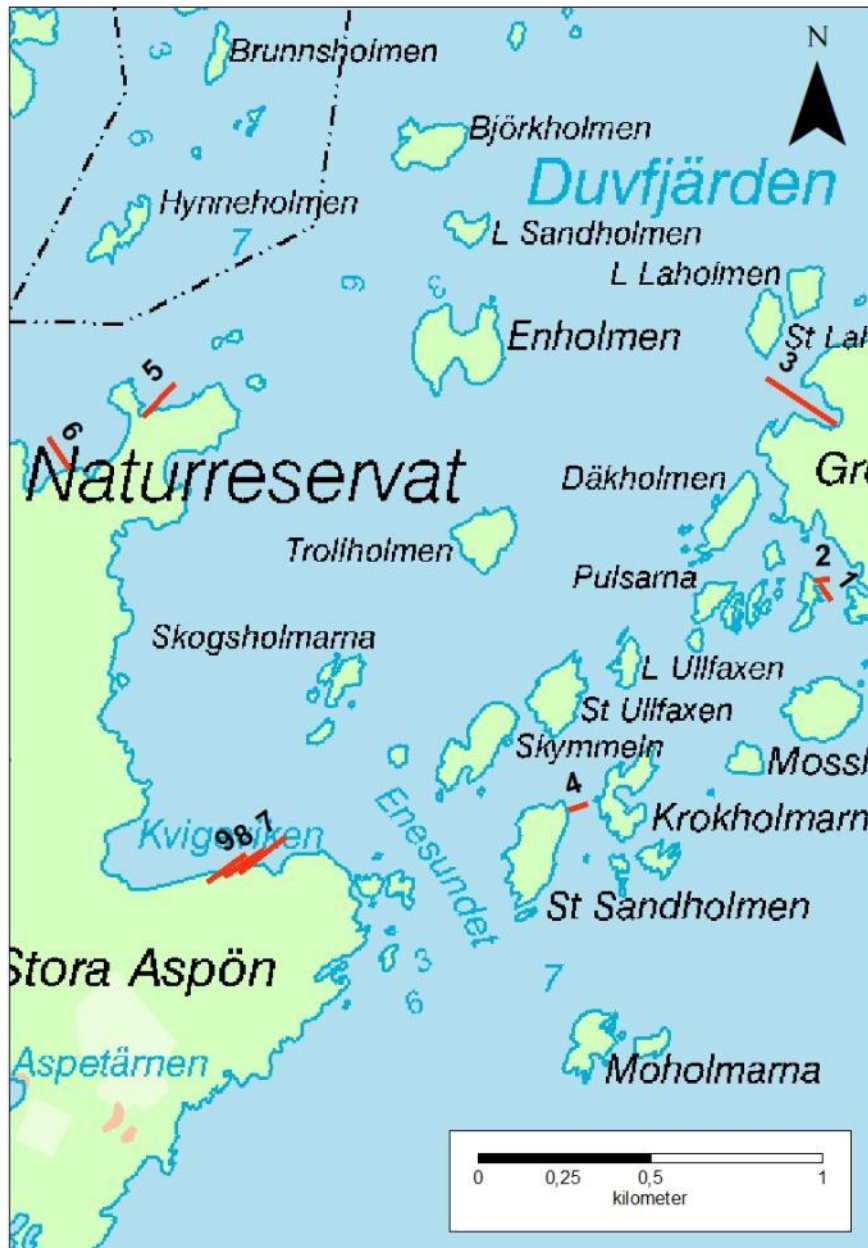
Vid inventeringstillfället var det mycket båttrafik i området. I Duvfjärden inventerades totalt nio transekter. Start- och stoppkoordinat ses i bilaga 1.

Figur 16. Duvfjärden med samtliga nio transekter.

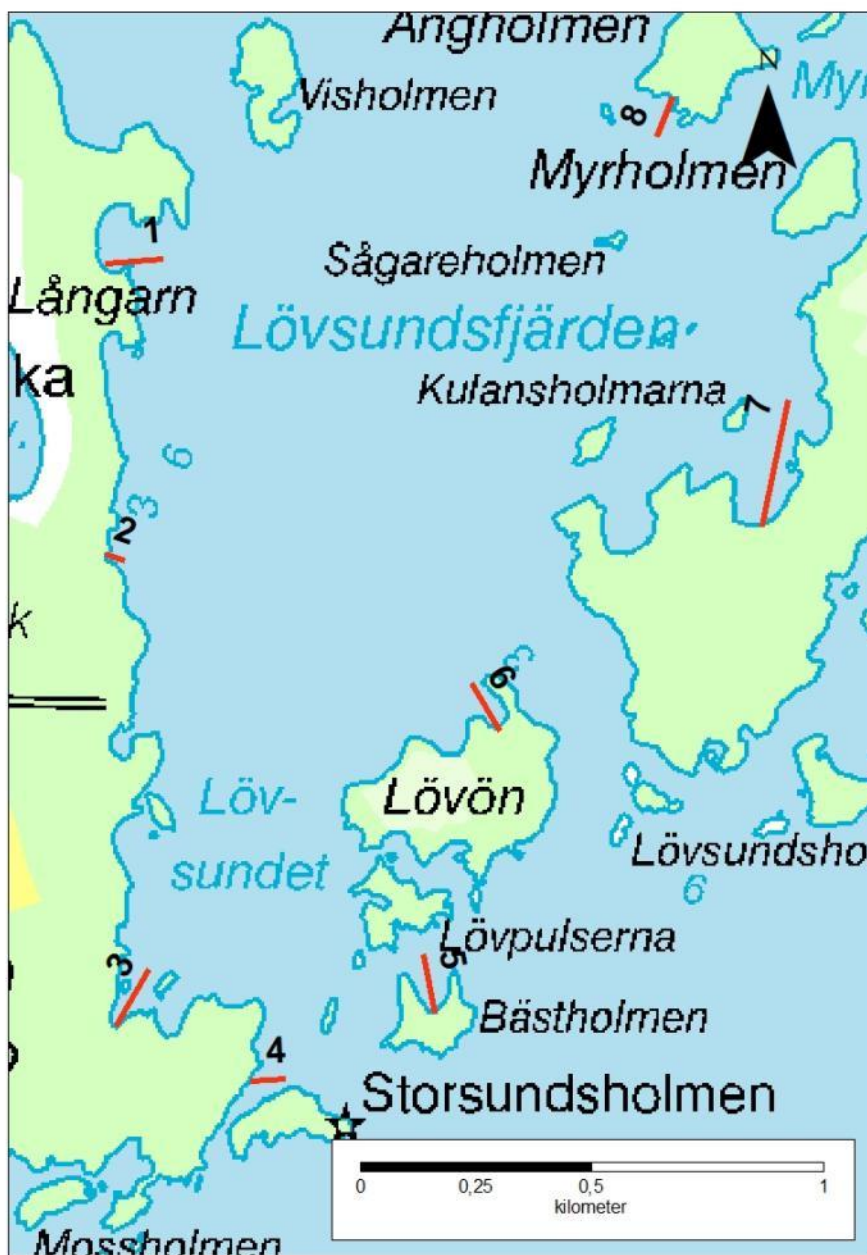
Lövsundsfjärden ingår i miljöövervakningen av Vättern. Delområdet bedöms ha *gynnsamt tillstånd* med avseende på förekomst av typarter och kransalger. I området inventerades åtta transekter som presenteras i figur 18. Start- och stoppkoordinat ses i bilaga 1.

Figur 18. Lövsundsfjärden med samtliga åtta transekter.

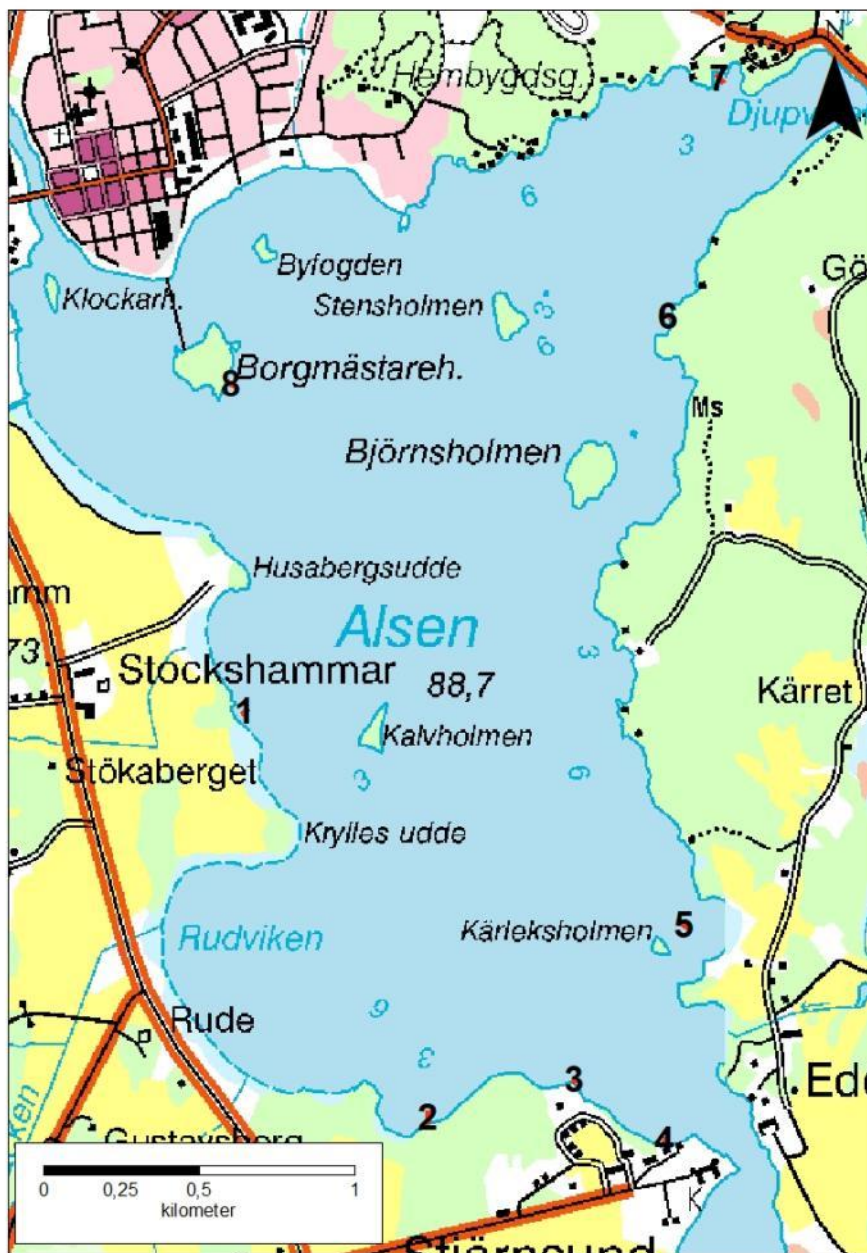
I området inventerades åtta transekter som presenteras i figur 20. Start- och stoppkoordinat ses i bilaga 1.

Figur 20. Alsen med samtliga åtta transekter.

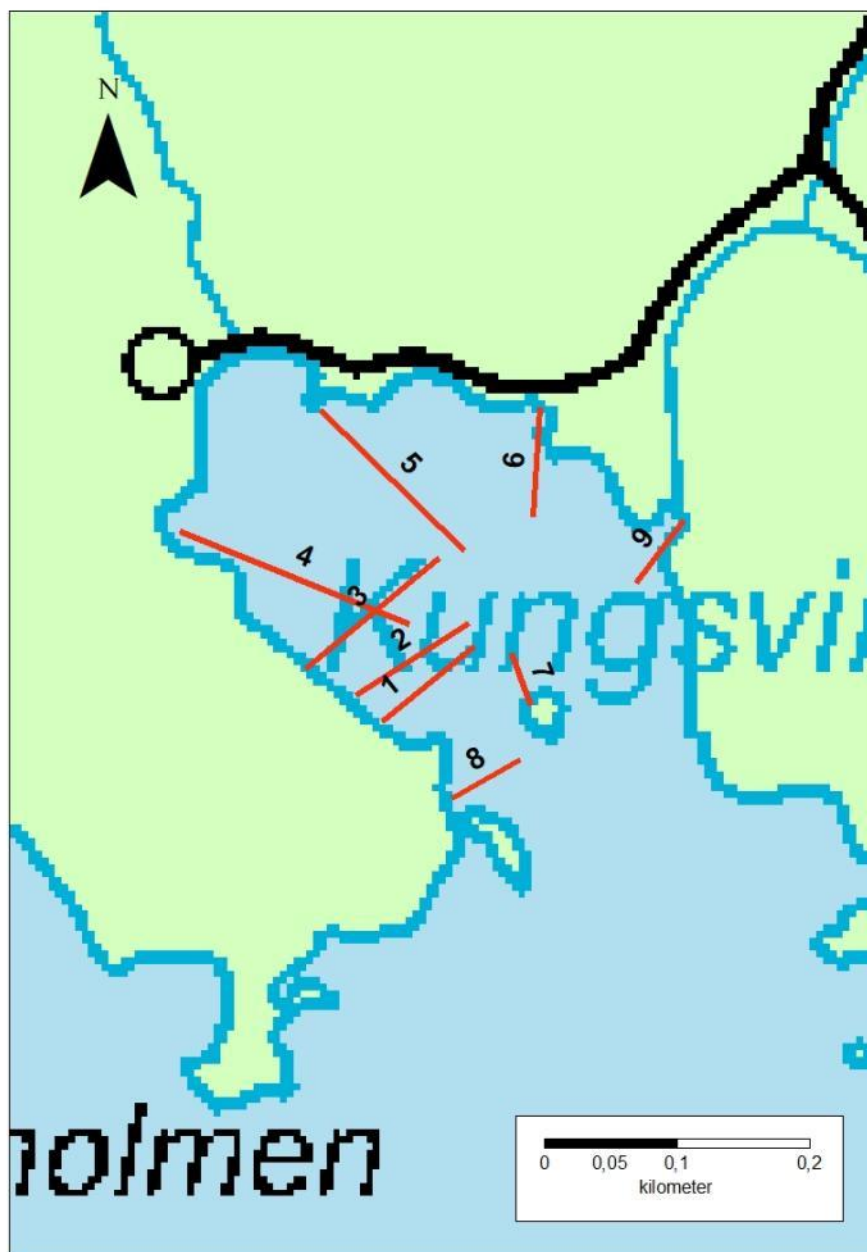
Figur 22. Kungsviken med samtliga nio transekter.

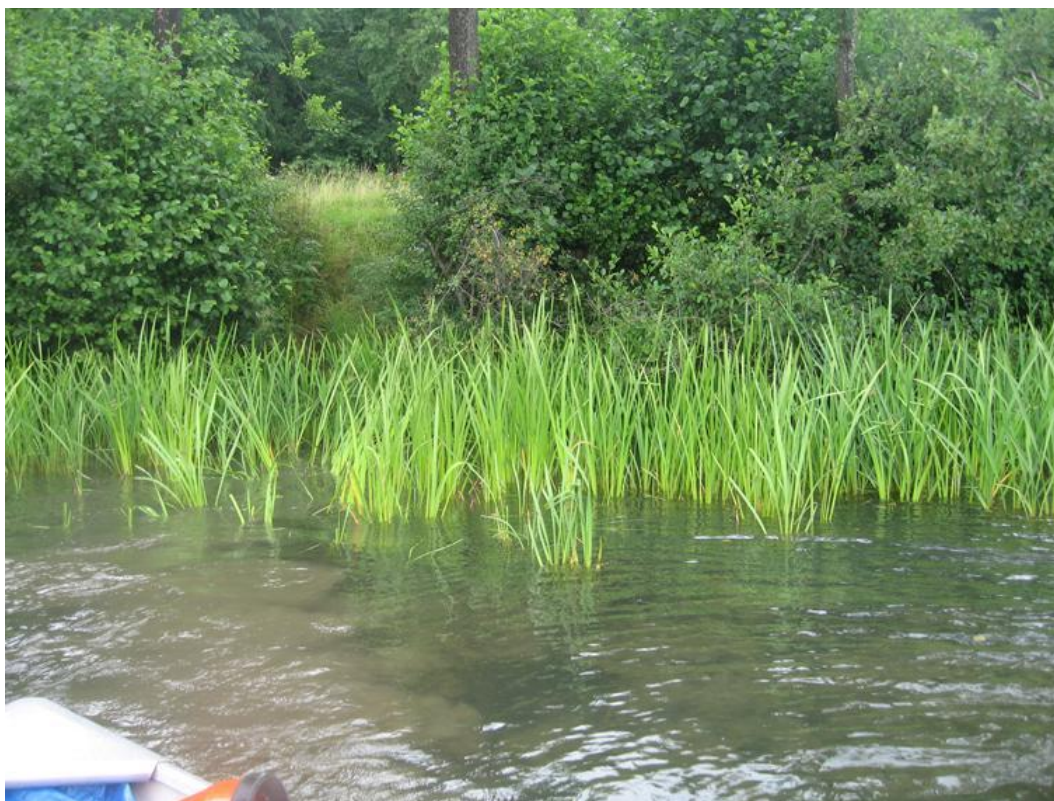
Vattnet i Aspafjärden var grumligt i vissa områden, företrädesvis i vikarna. Strandlutningen är brant och botten består företrädesvis av finsediment. Lokalen är relativt skyddad från vindexponering men båttrafik förekommer frekvent. På växterna förekommer viss påväxt och pålagring.

Figur 23. Strand med förekomst av svärdsilja.

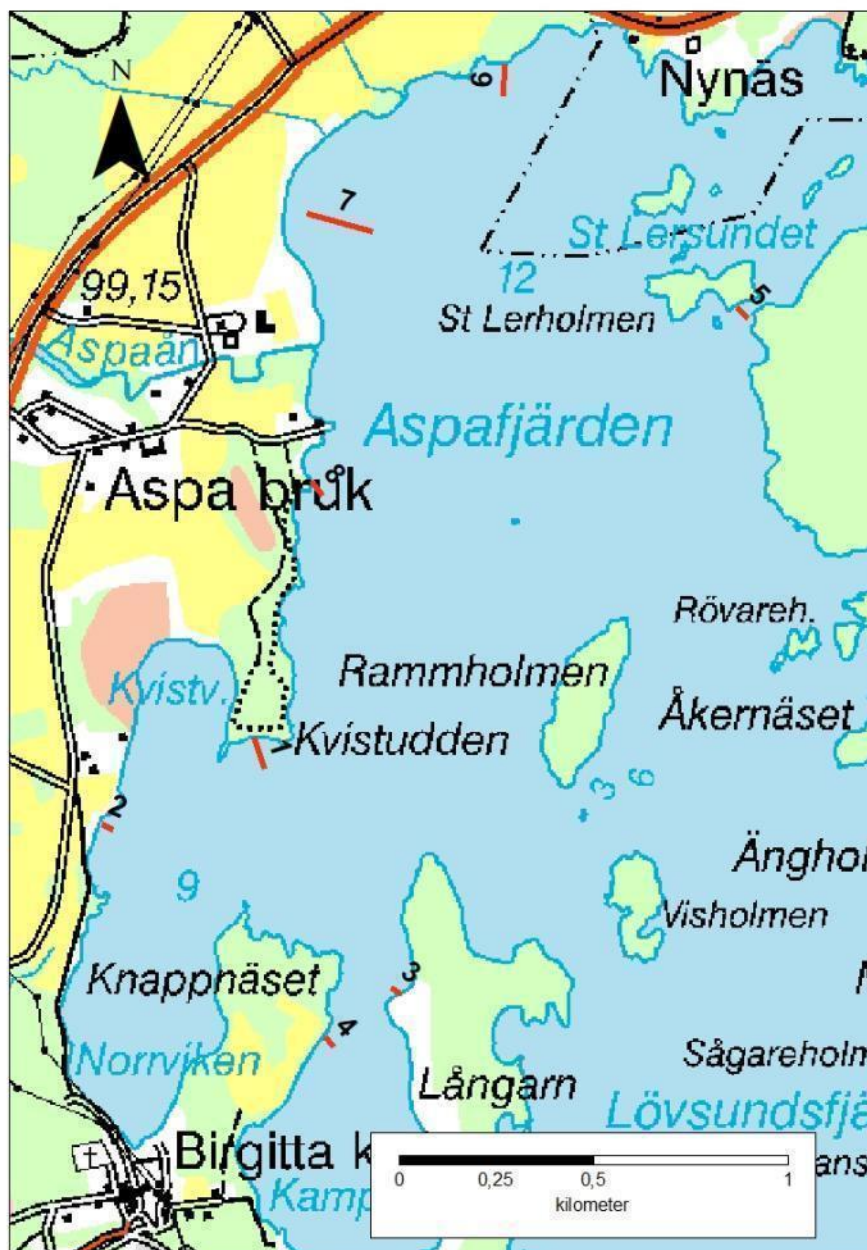
Start- och stoppkoordinater för de åtta transekterna ses i bilaga 1.

Figur 24. Aspafjärden med samtliga åtta transekter.

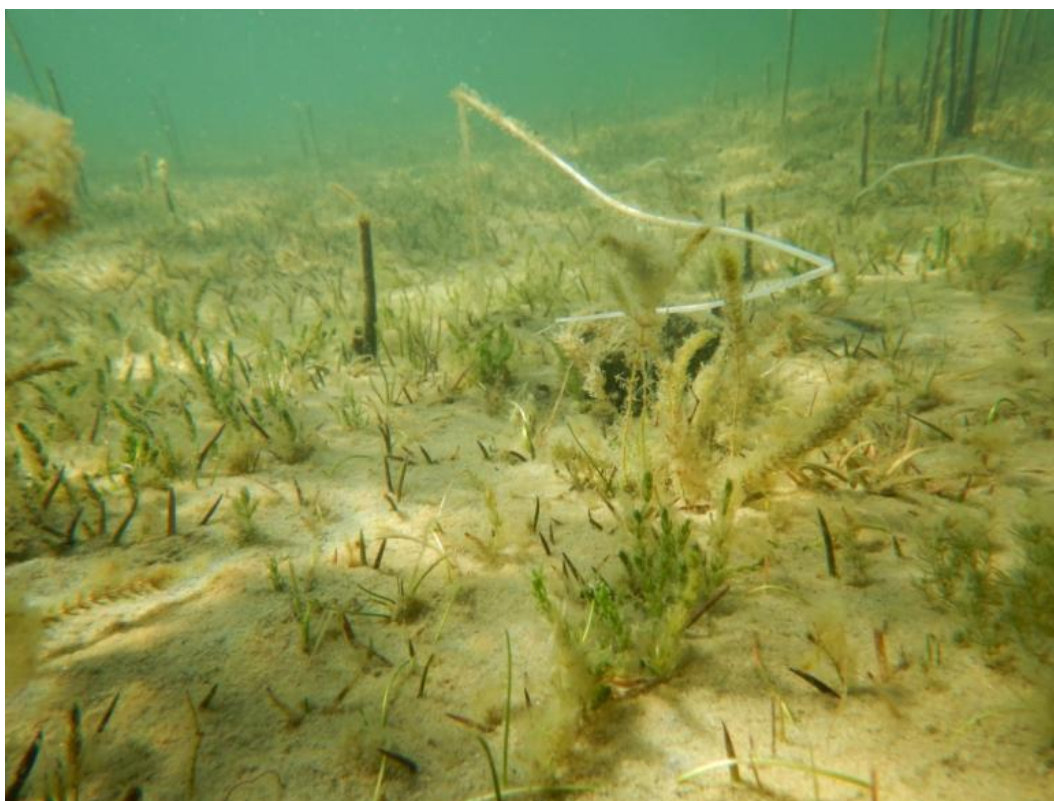
Figur 25. Strandpryl, strandranunkel, hårslinga och kransalger på sandbotten i Motalaviken.

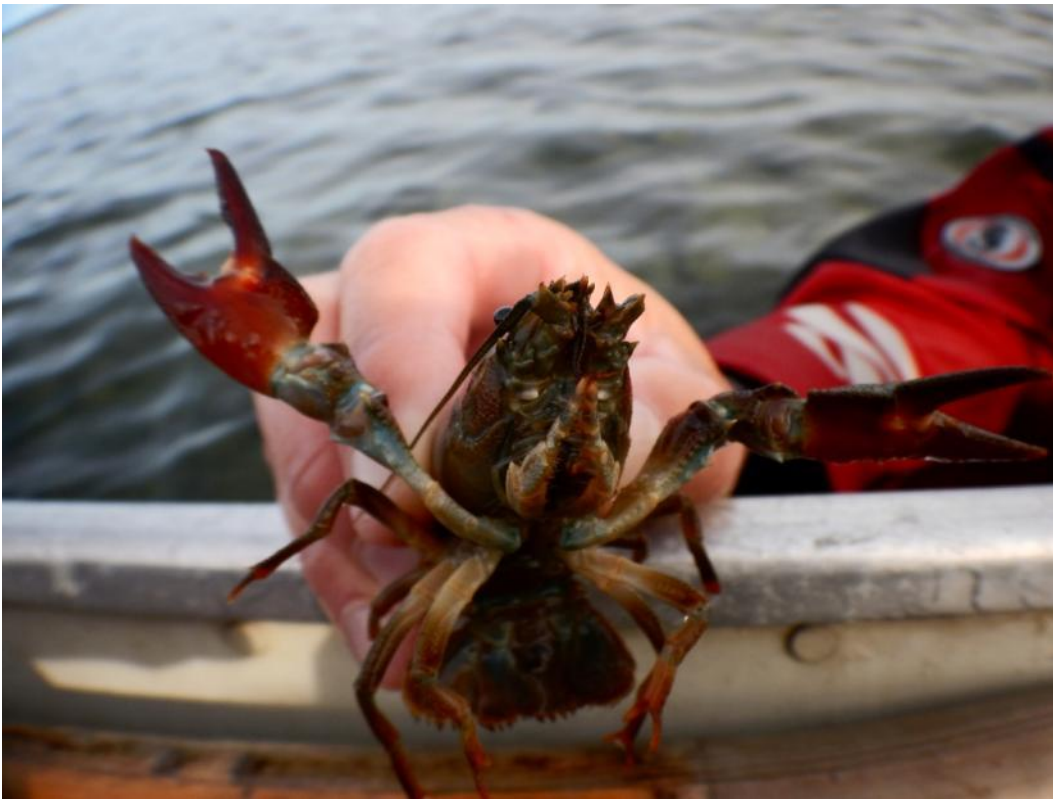
Området är tämligen långgrundt men vass saknas helt i området till följd av den kraftiga exponeringen. Vid inventeringen noterades även signalkräfta.

Figur 27. Signalkräfta påträffad vid inventeringen 2017 vid Erstadviken.

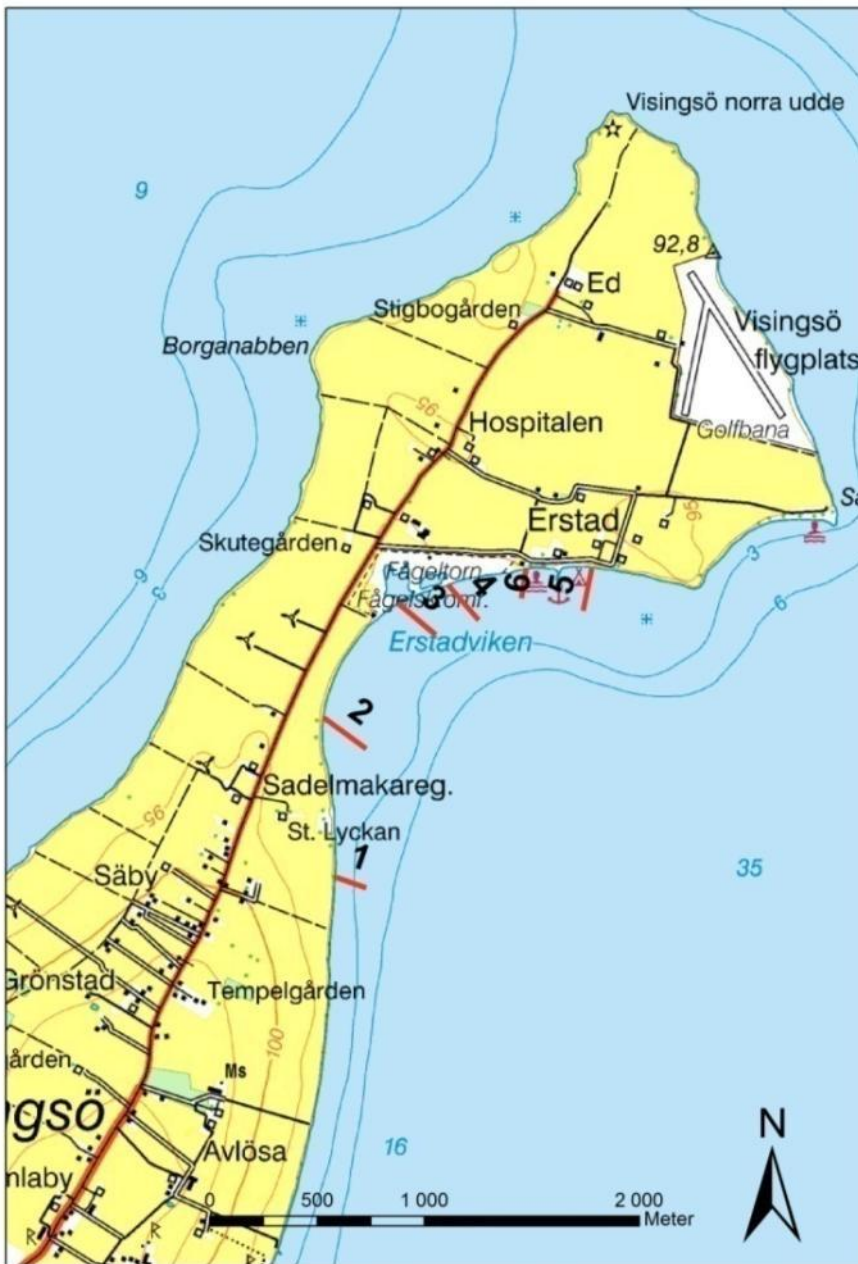
Figur 28. Erstaviken med samtliga sex transekter.

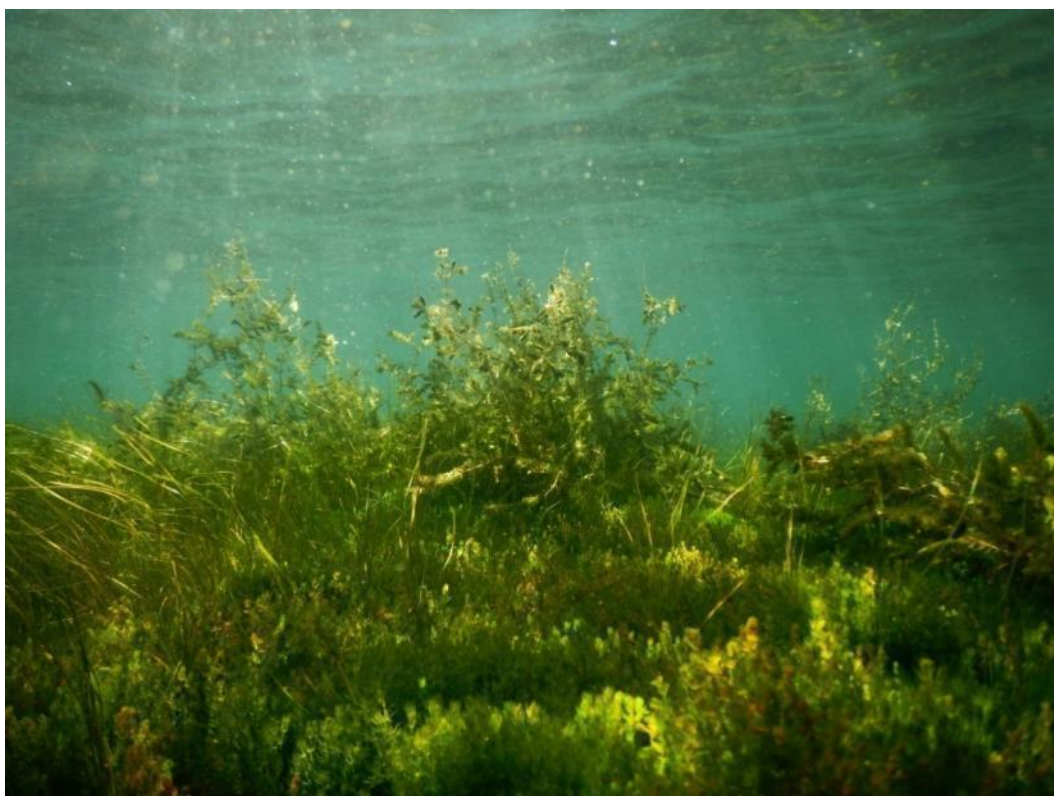
Figur 29. Gräsnate och kransalger vid ett område med relativt tät vegetation.

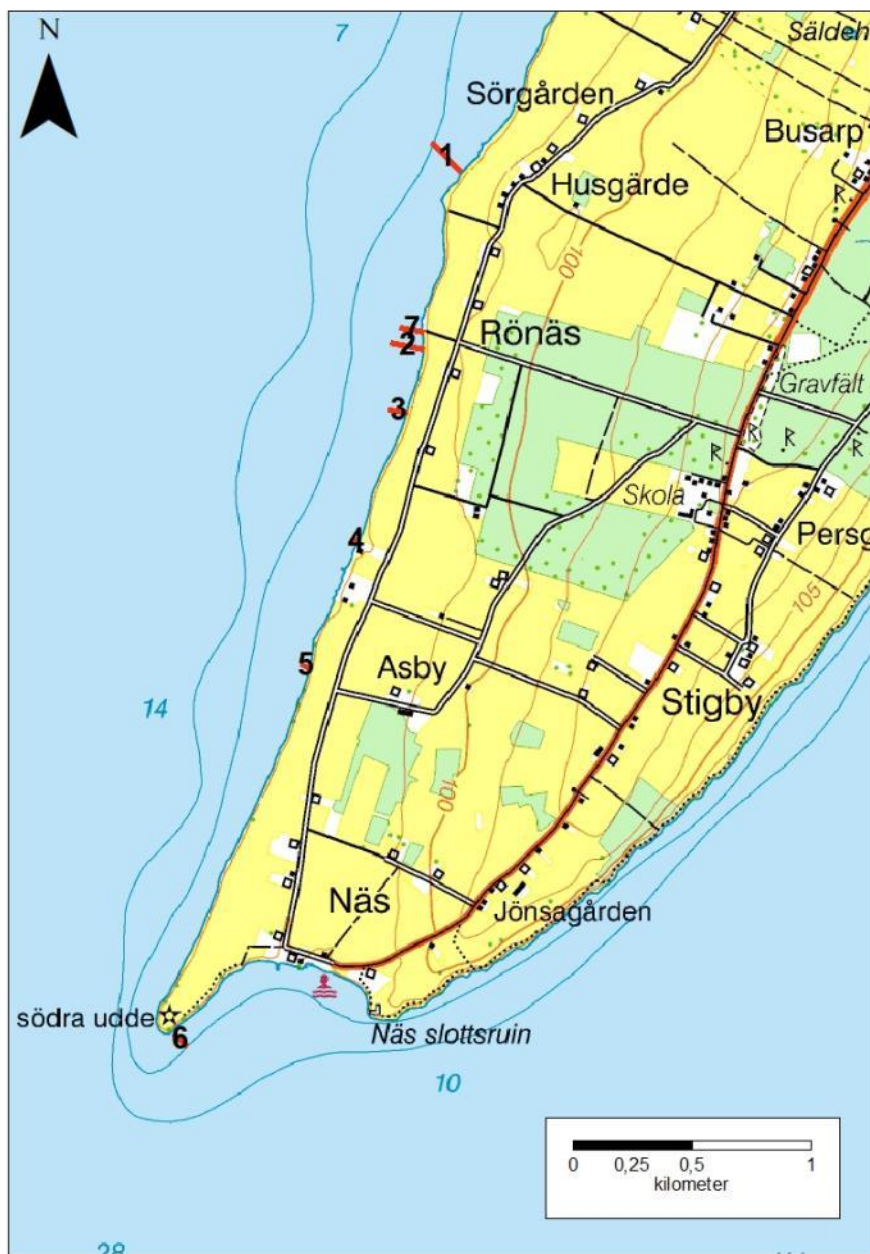
I området inventerades sju transekter som presenteras i figur 30. Start- och stoppkoordinat finns i bilaga 1.

Figur 30. Rönäs med samliga sju transekter.

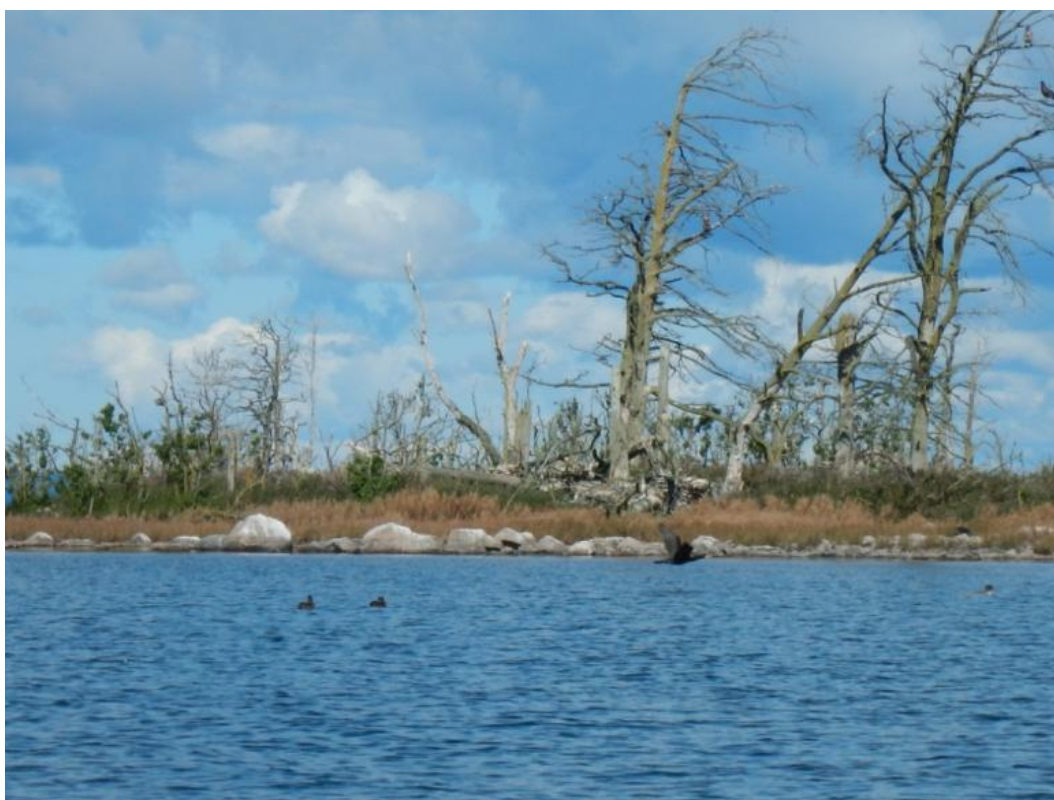
Figur 33. Vy mot en av öarna inom Erkerna med riklig förekomst av döda träd.
