# **Undervattensväxter**

**Rapport nr 120 från Vätternvårdsförbundet**

Makrofyter i Vättern 2012 - 2014

Rapport 2014:25

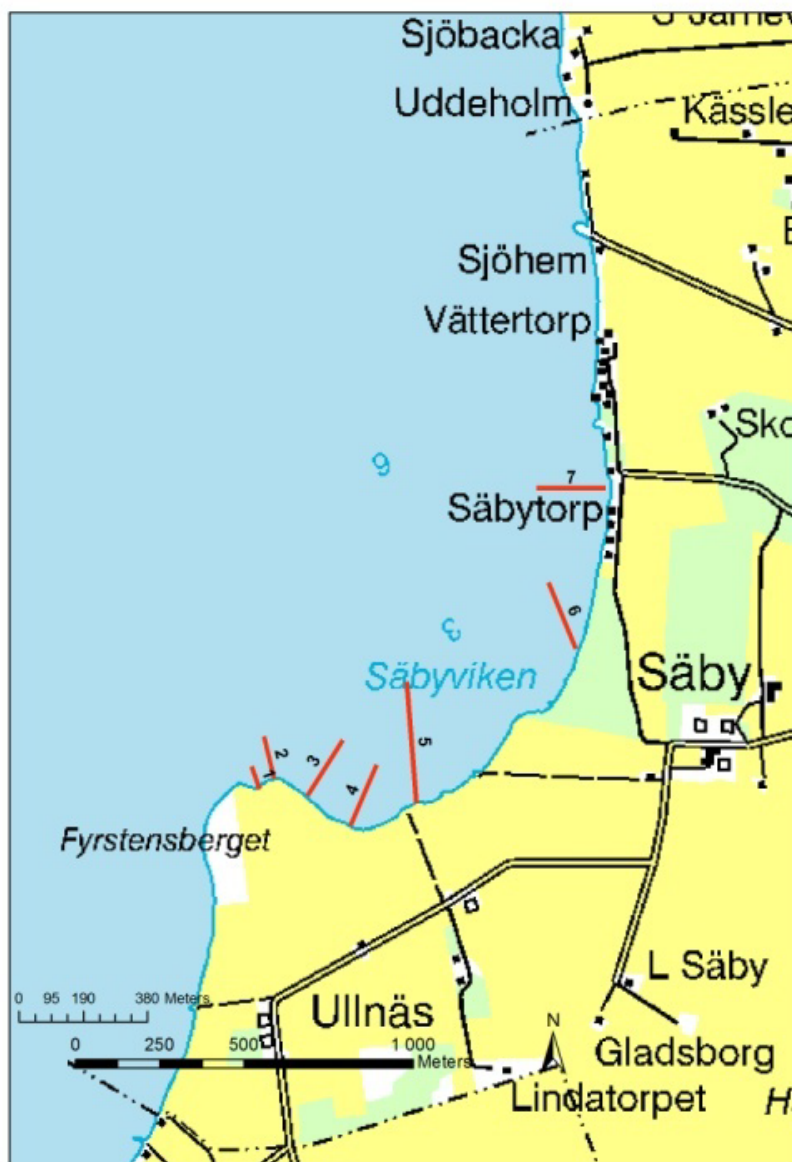
Figur 5. Säbyviken med samtliga sju transekter.

I området inventerades sju transekter som presenteras i figur 5. Start- och stoppkoordinat ses i bilaga 1.

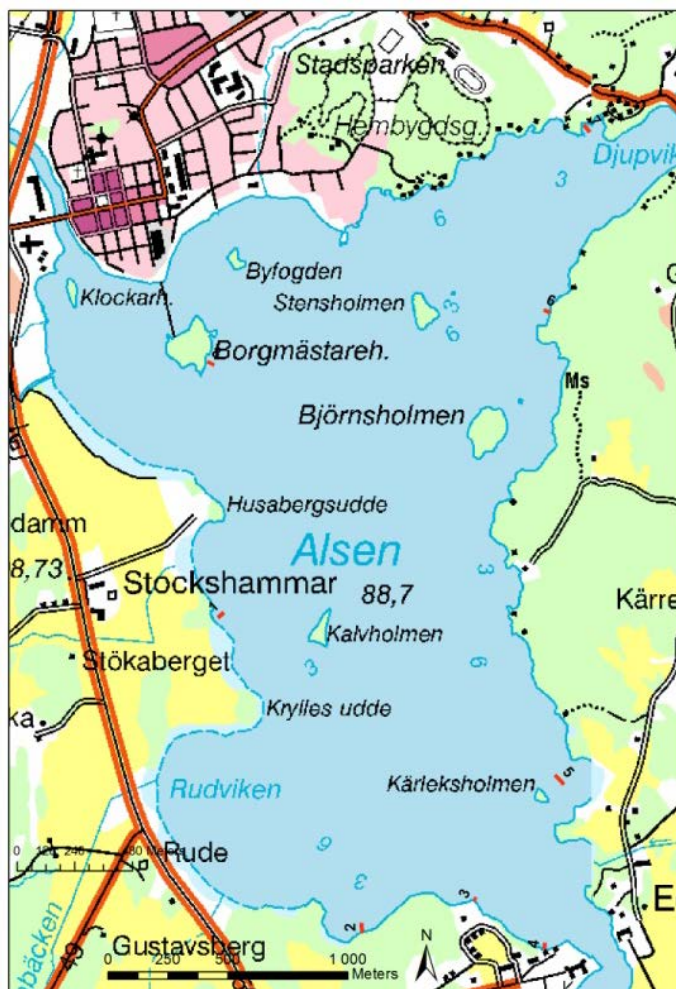
Figur 8. Alsen med samtliga åtta transekter.

Alsen bör ingå i miljöövervakningen av Vättern. Delområdet bedöms ha *osäkert tillstånd* med avseende på förekomst av typer och kransalger.

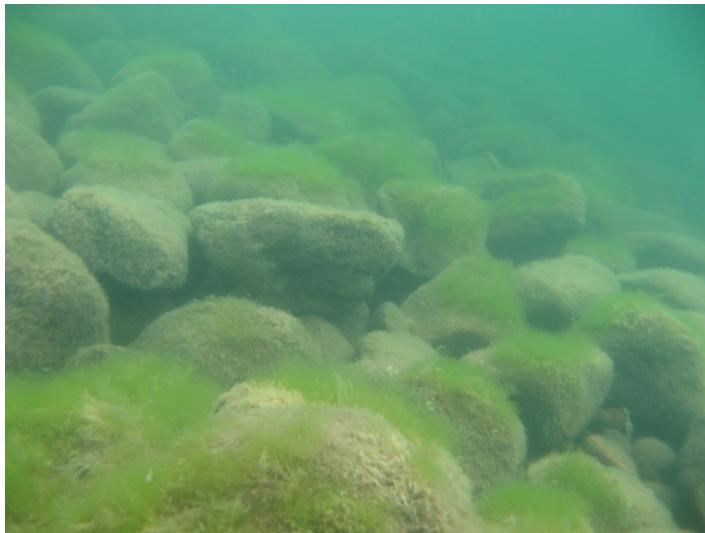
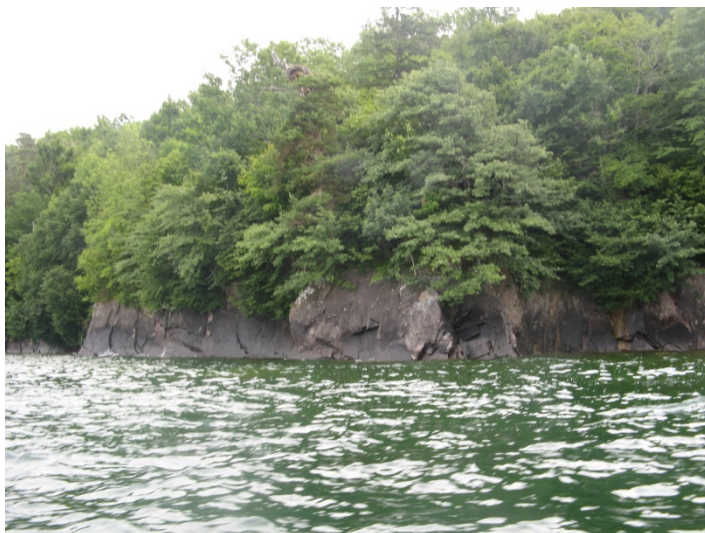
*Figur 9. Den typiska stranden på stora delar av norra delområdet.*

Den enda vegetation som påträffades vid inventeringen var fintrådiga grönalger som på flera av transekterna förekom rikligt. På andra platser fanns arten endast på enstaka platser.

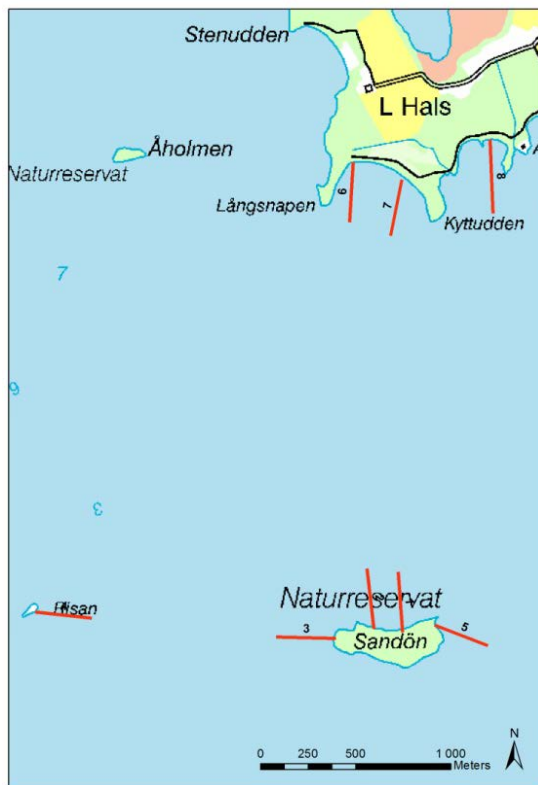
Figur 13. Sandön med samtliga åtta transekter.

I området inventerades åtta transekter som presenteras i figur 13. Start- och stoppkoordinat ses i bilaga 1.

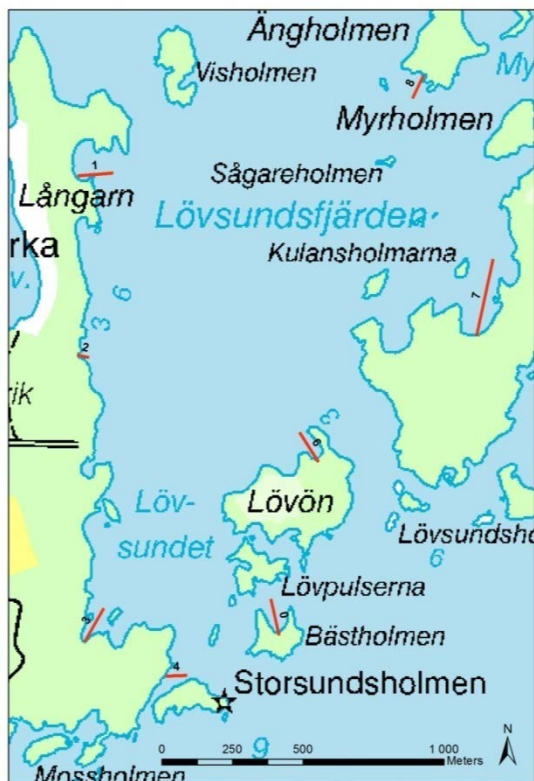
Figur 16. Lövsundsfjärden med samtliga åtta transekter.

I området inventerades åtta transekter som presenteras i figur 16. Start- och stoppkoordinat ses i bilaga 1.

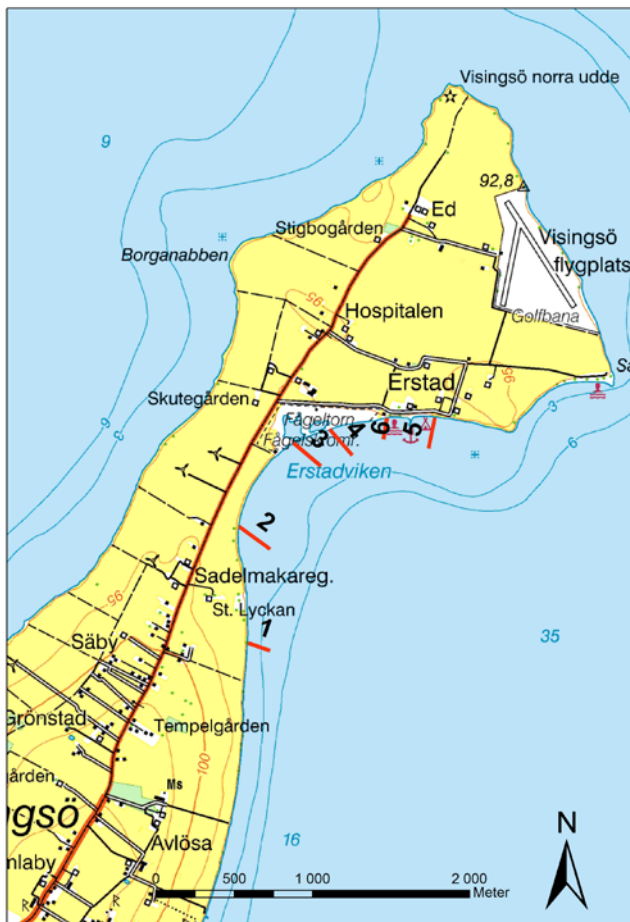
Figur 19. Erstadviken med samtliga sex transekter.

I området inventerades sex transekter, se figur 19.  
Start- och stoppkoordinat ses i bilaga 1.

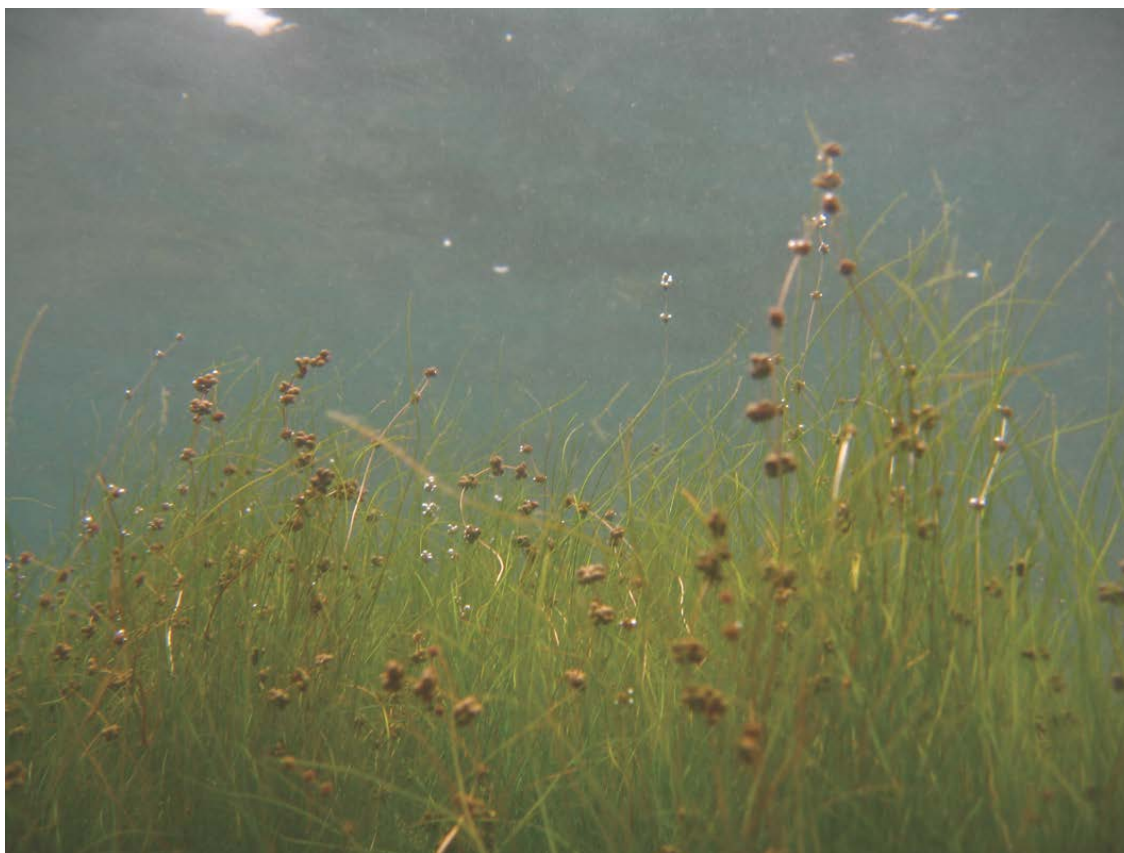
*Figur 20. Längs vissa transekter påträffas rikligt med trådnate.*

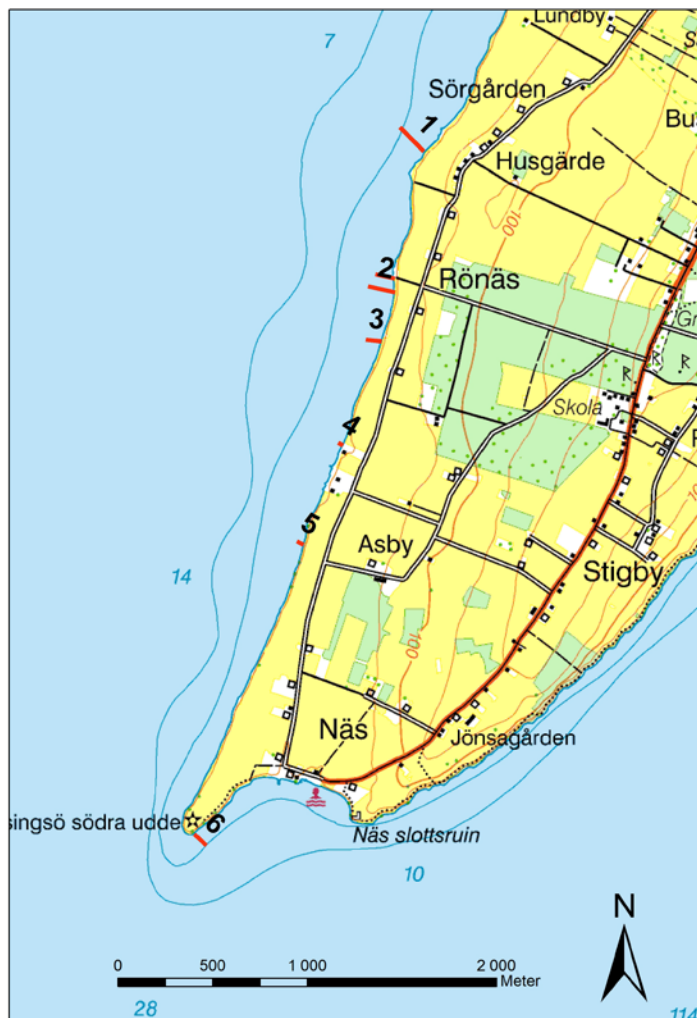
Figur 22. Rönäs med samtliga sex transekter.

I området inventerades sex transekter som presenteras i figur 22. Start- och stoppkoordinat ses i bilaga 1.

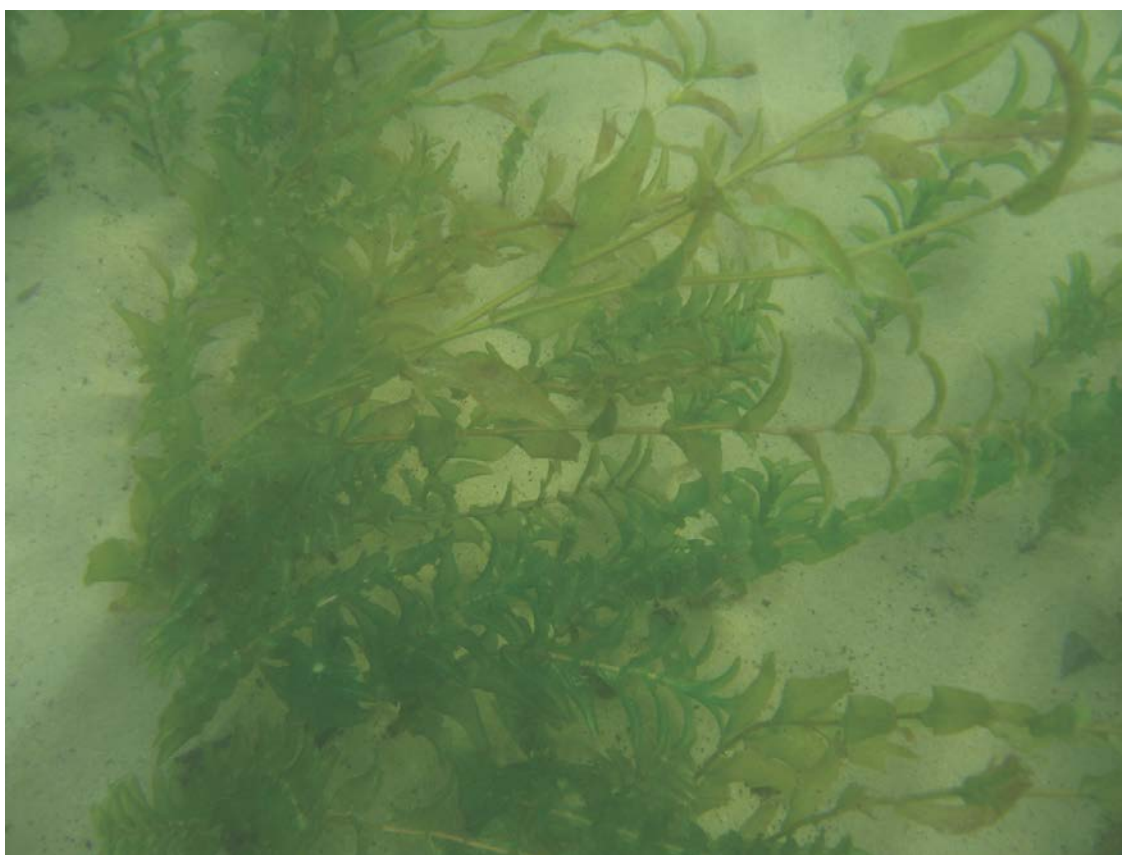
*Figur 24. Sandbotten med riklig vegetation av ålnate.*

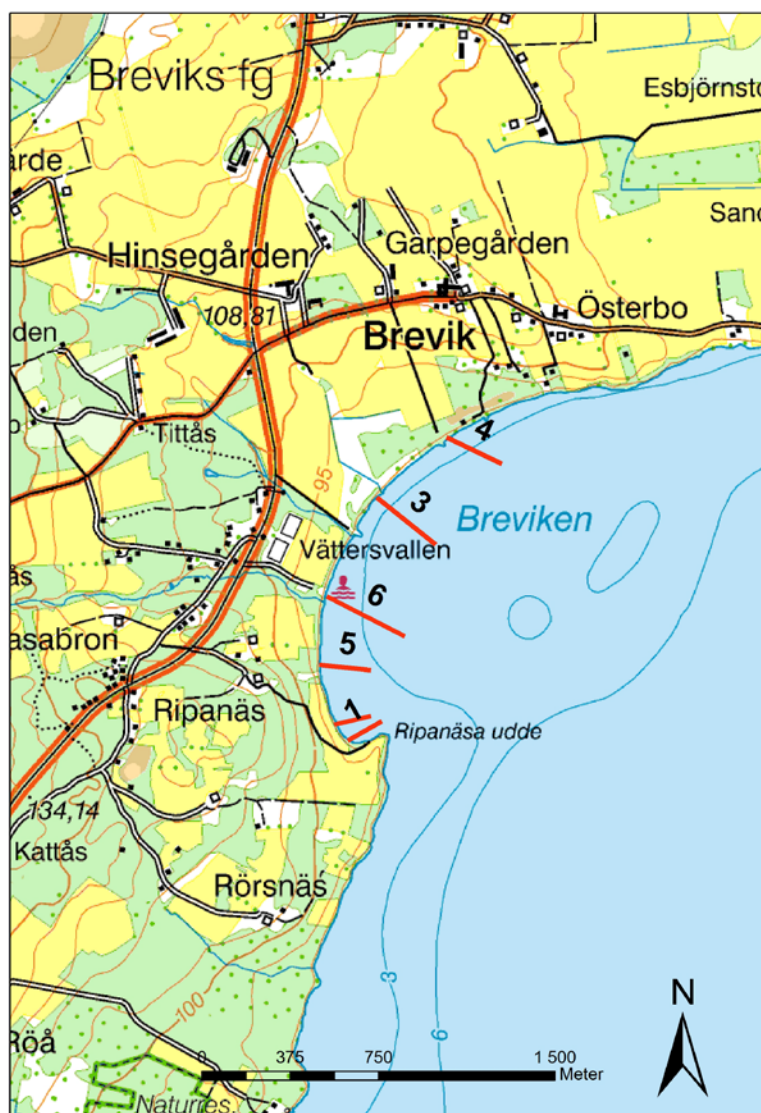
Figur 26. Breviken med samtliga åtta transekter.

I området inventerades sex transekter som presenteras i figur 26. Start- och stoppkoordinat ses i bilaga 1.

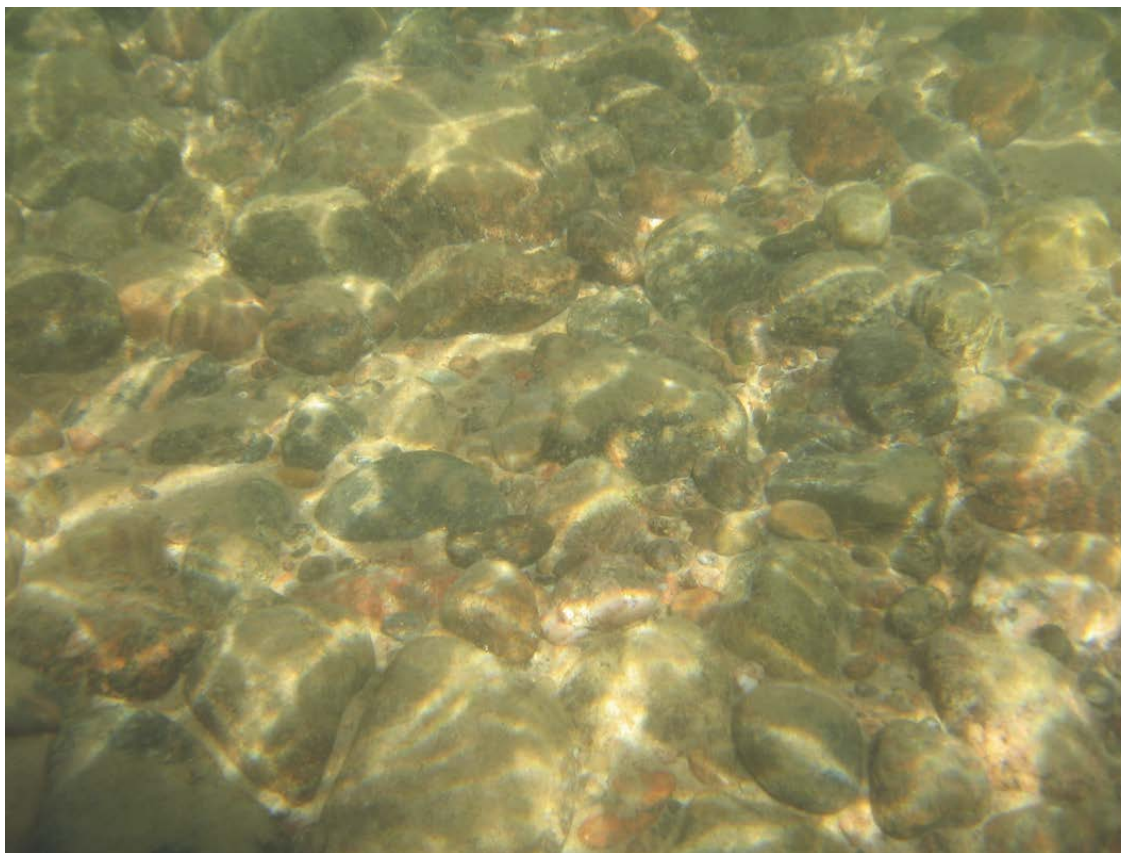
Figur 27. I områden grundare än 2 meter saknas vegetation helt.

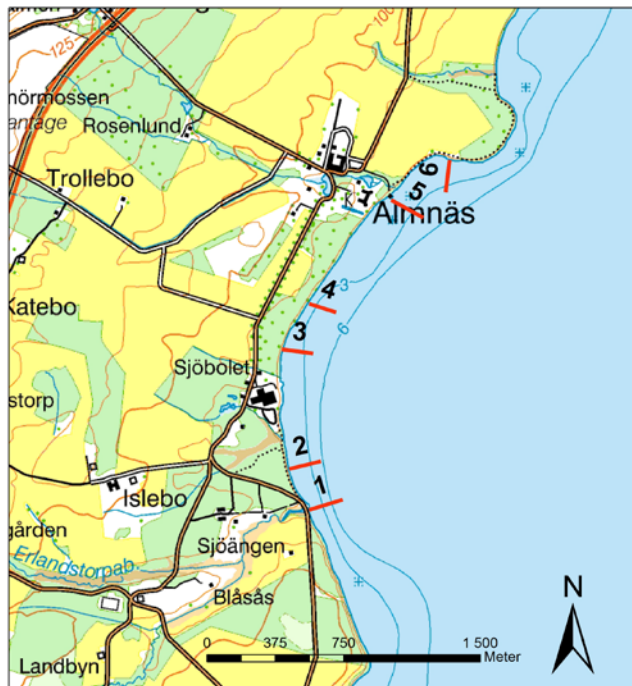
Figur 29. Almnäs med samtliga sex transekter.

I området inventerades sex transekter som presenteras i figur 29. Start- och stoppkoordinat ses i bilaga 1.

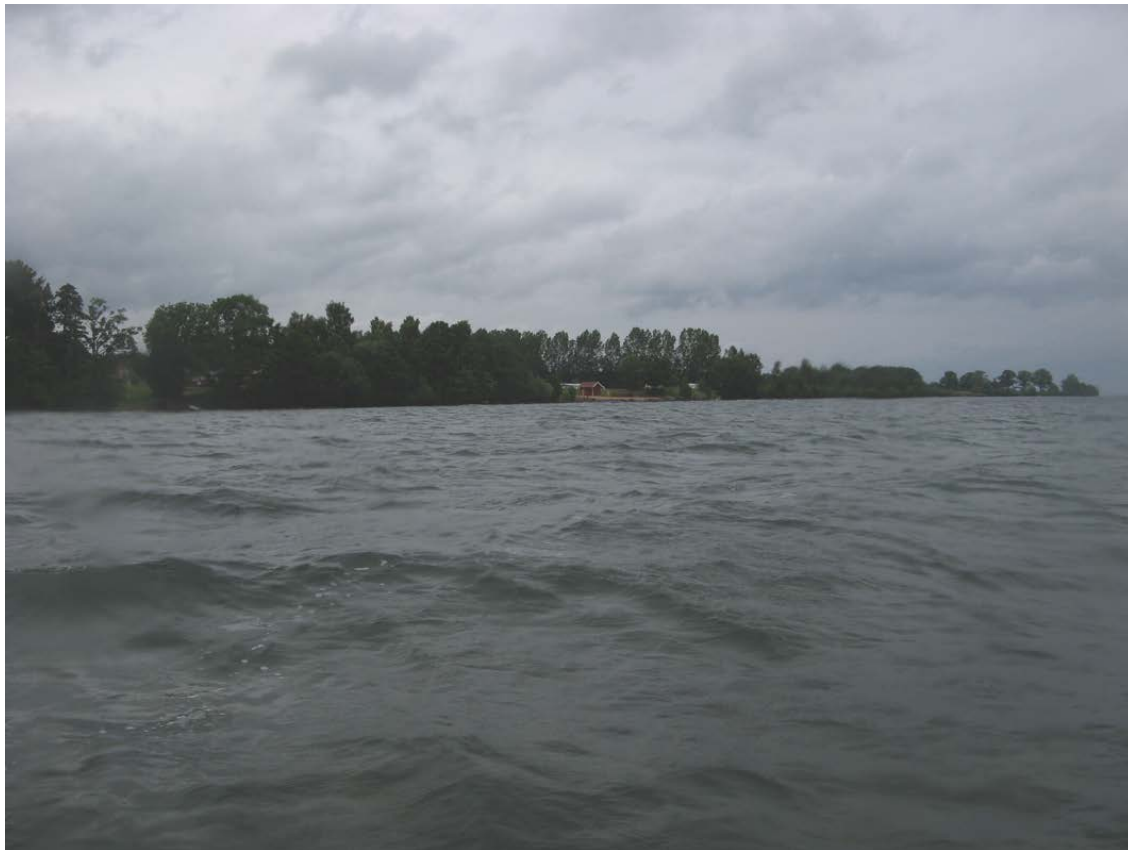
*Figur 33. Den mycket exponerade Hjobukten påverkas mycket av vågor och vegetationen är relativt gles.*

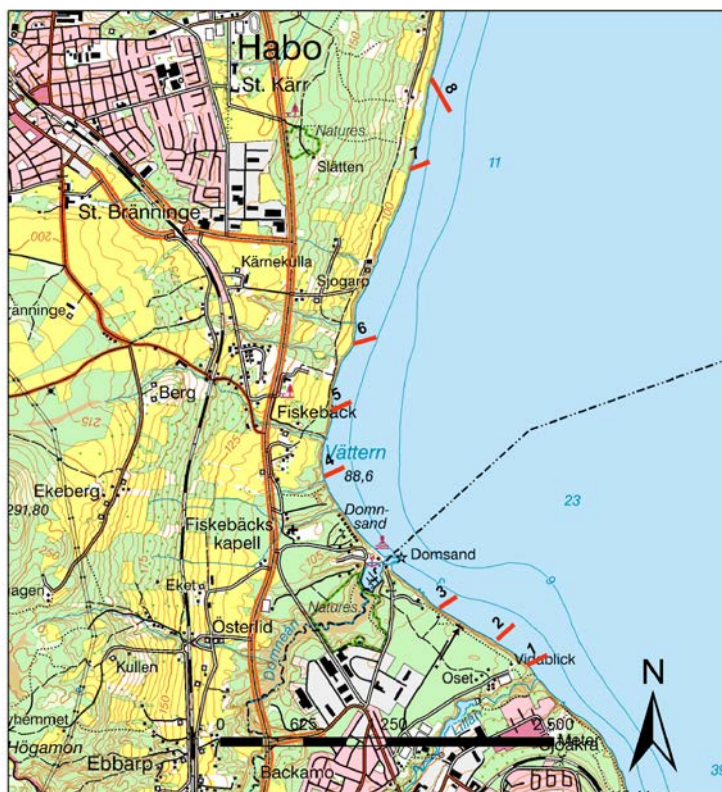
I området inventerades åtta transekter som presenteras i figur 38. Start- och stoppkoordinat ses i bilaga 1.

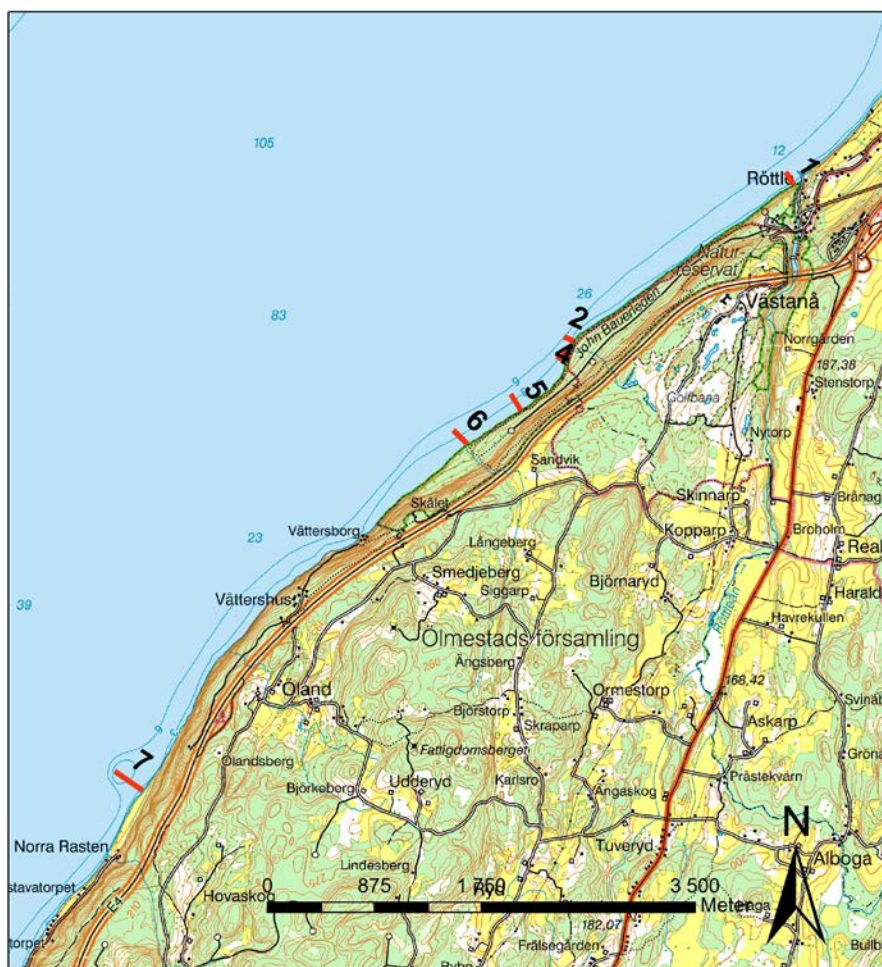
Figur 41. Röttle med samtliga sju transekter.

I området inventerades sju transekter som presenteras i figur 40. Start- och stoppkoordinat ses i bilaga 1.

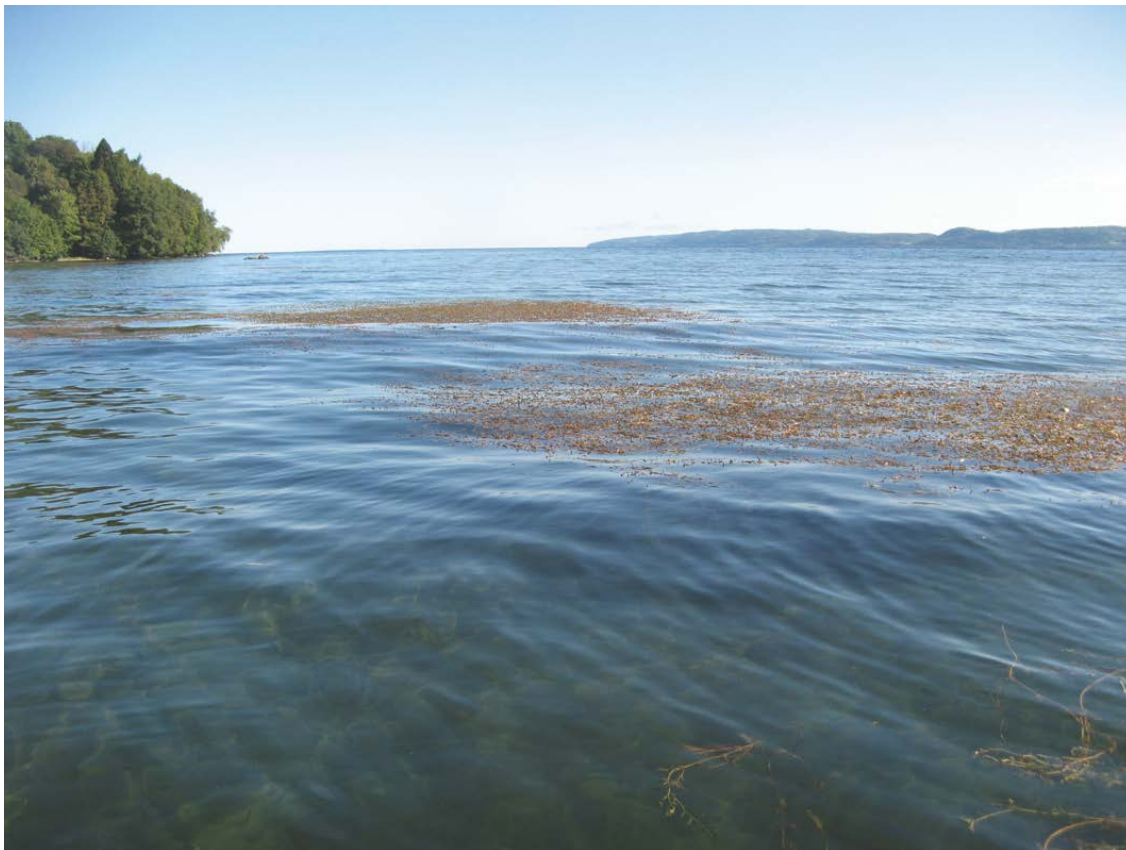
*Figur 42. Riklig förekomst av ålnate som täcker ytan i vissa områden.*
