**Årsskrift
1994**

Rapport nr 35
från Vätternvårdsförbundet 1994

Inledning (Ola Broberg)-----	1
Nederbördskemisk undersökning- Visingsö (Eva Hallgren Larsson)-----	4
Nederbördskemisk undersökning av tungmetaller påVisingsö (Olle Westling)-----	11
Miljöförhållandena i Bottensjön, Forsviksåns avrinningsområde (Hans Lann)-----	13
Miljöförhållandena i Kärrafjärden och Alsen (Ingvar Lundqvist)-----	31
Munksjön - Tillstånd och Miljörisker (Gunnar Lagerkvist)-----	42
Vättern 1989 - 1993 -----	53
Kommuner -----	54
Avloppsreningsverk-----	54
Bräddning-----	60
Dagvatten -----	61
Olycka-----	63
Dricksvatten -----	65
Industrier -----	67
Skogsindustri -----	67
Gruvindustri-----	74
Verkstadsindustri-----	81
Olycka vid Håells Production AB-----	85

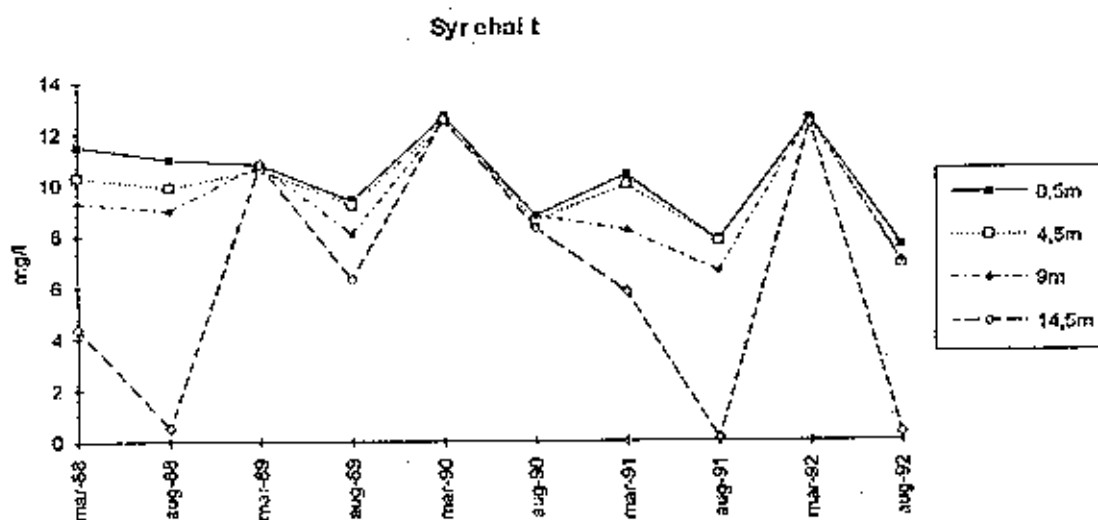
Figur 3. Syrehalter på olika djupnivåer i Alsen 1988-92

Syretillstånd: Syrehalten är tidvis mycket låg i Alsen. Vid något tillfälle har det varit total syrebrist. De låga värdena har nästan uteslutande noterats under sommarstagnationen.

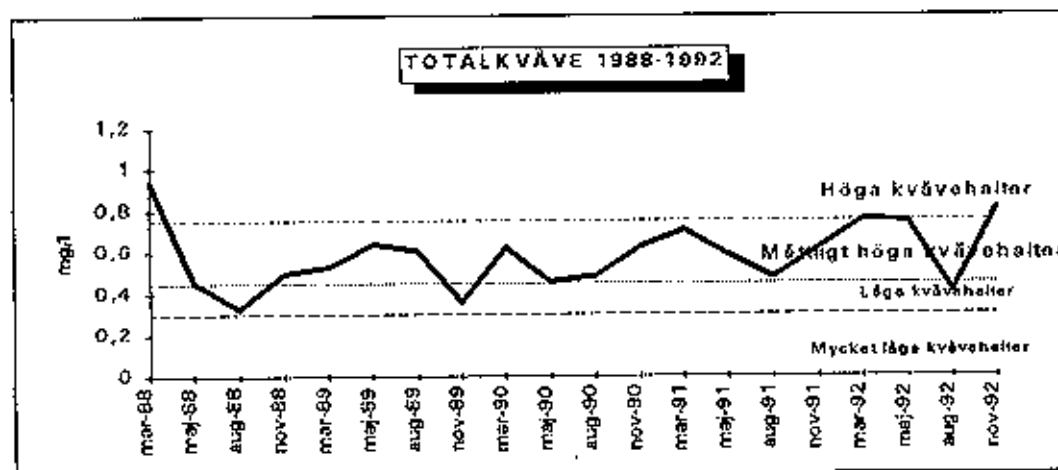
Figur 7. Vattnets totalkvävehalt vid stn 1290 Hammarsundet 1988-92.

Beträffande halten av totalkväve i Hammarsundet kan man av diagrammet utläsa att kvävehalten kan bedömas som måttligt hög. Man kan dock ana en svag tendens till ökande halter under perioden.

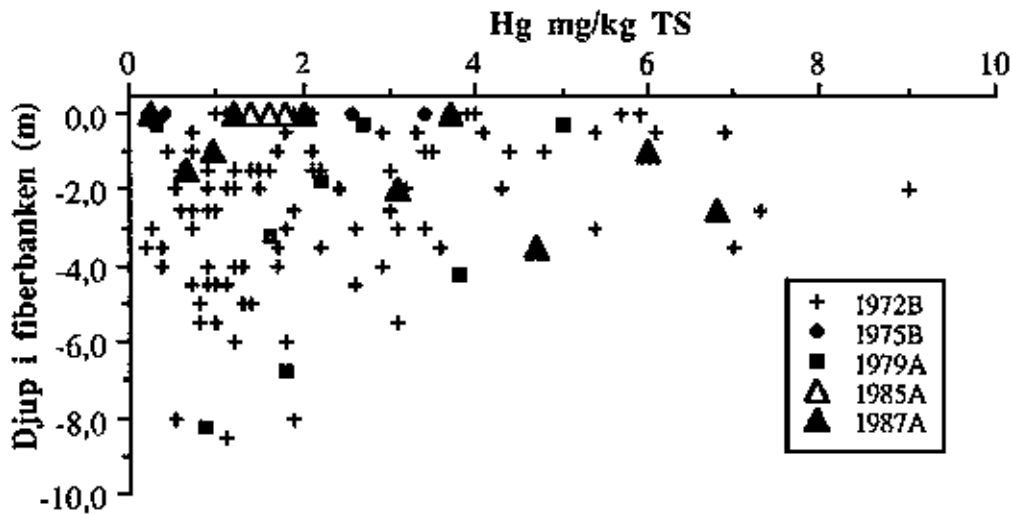
Figur 2. Kvicksilverhalter på olika djup i fiberbanken från fem olika undersökningstillfällen.

Decennier av föroreningsbelastning har lett fram till ett tillstånd där Munksjön får betecknas som starkt påverkad. Till denna bedömning bidrar i stor utsträckning dess förorenade sedimenten och en fiberbanken som ligger belägen i sjöns nordvästra hörn, utanför Munksjö AB. I sedimenten finns lagrat stora mängder organiskt material som förbrukar syre. Halterna av fosfor är höga vilket göder sjön. Vissa tungmetaller, framförallt kvicksilver men även koppar och zink, är kraftigt förhöjda i bottensedimenten och ingen säker tendens till överlagring av renare material har dokumenterats. Totalt ligger c:a 400 kg kvicksilver deponerat i Munksjöns botten. Även halterna av andra tungmetaller samt organiska miljögifter är höga. PCB och dioxiner finns i högre halter i Munksjöns sediment än i omgivande sjöar.

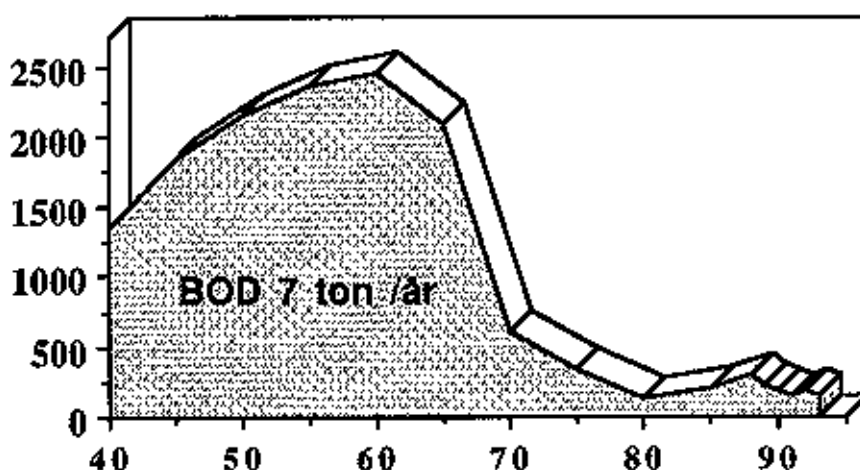
Figur 2. Utsläpp av syreförbrukande material (mätt som BOD 7) från de kommunala reningsverken till Vättern under perioden 1940 - 1993.

I likhet med fosforutsläpp från ARV har utsläppen av BOD minskat, från 284 ton 1988 till 158 ton 1991. Under 1992 stiger utsläpp av BOD till 182 ton, för att 1993 åter minska till 157 ton. Ökningen mellan 1991 och 1992 beror på något högre utsläpp från flera ARV. Den största enskilda förhöjningen av BOD utsläppen skedde vid Vadstenas ARV som nu efter avslutad renovering åter har utsläppsmängder av BOD i samma nivå som 1989-1990 (jfr fosfor ovan).

Utsläpp av organiskt material medför en syretäring i recipienten. Syretäring uppstår vid nedbrytningen av det organiska materialet och mäts ofta som biologisk syreförbrukning under sju dygn (BOD 7). Även för syretärande material skedde en markant minskning av belastningen på Vättern efter avloppsreningsverkens tillkomst (fig 2).

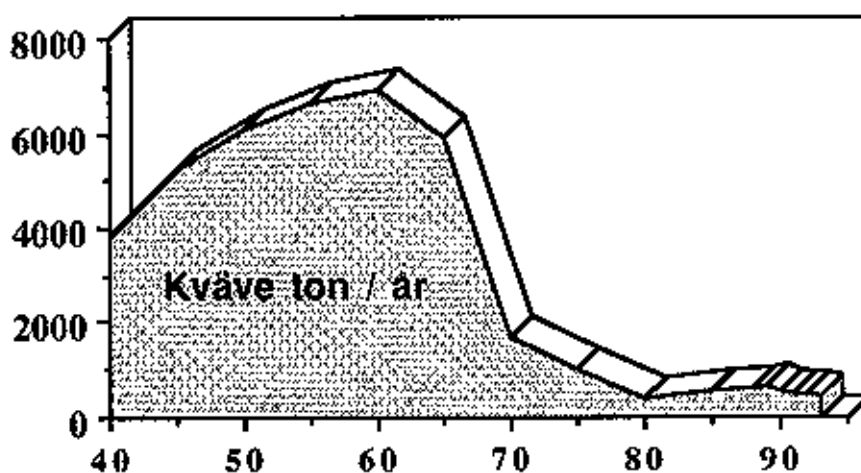
Figur 3. Beräknat kväveutsläpp från ARV till Vättern 1940 -1990. Baserat på erhållet samband mellan BOD- och kväveutsläpp 1991-92

Baserat på dessa resultat erhålles dock ett relativt gott samband mellan BOD och kväveutsläpp (R^2 0,74 till 0,82). Detta samband har i figur 3 använts för att beräkna kväveutsläppen från reningsverken till Vättern under perioden 1940 till 1990 (för 1991 - 1993 används inrapporterade värden). Beräkningarna är naturligtvis att beteckna som grova eftersom dagens reningsteknik avviker från den som tillämpats under tidigare decennier då andra samband mellan BOD- och kväveutsläpp kan ha förekommit. Trots grovheten i beräkningen kan det ändå ha ett visst värde att konstatera att kväveutsläppet från ARV kan ha överstigit 6000 ton per år under 50- och 60-talen (jfr Håkan Olssons modellberäkningar av kvävehalter i Vättern i Vätternvårdsförbundets årsskrift 1991, s 42).

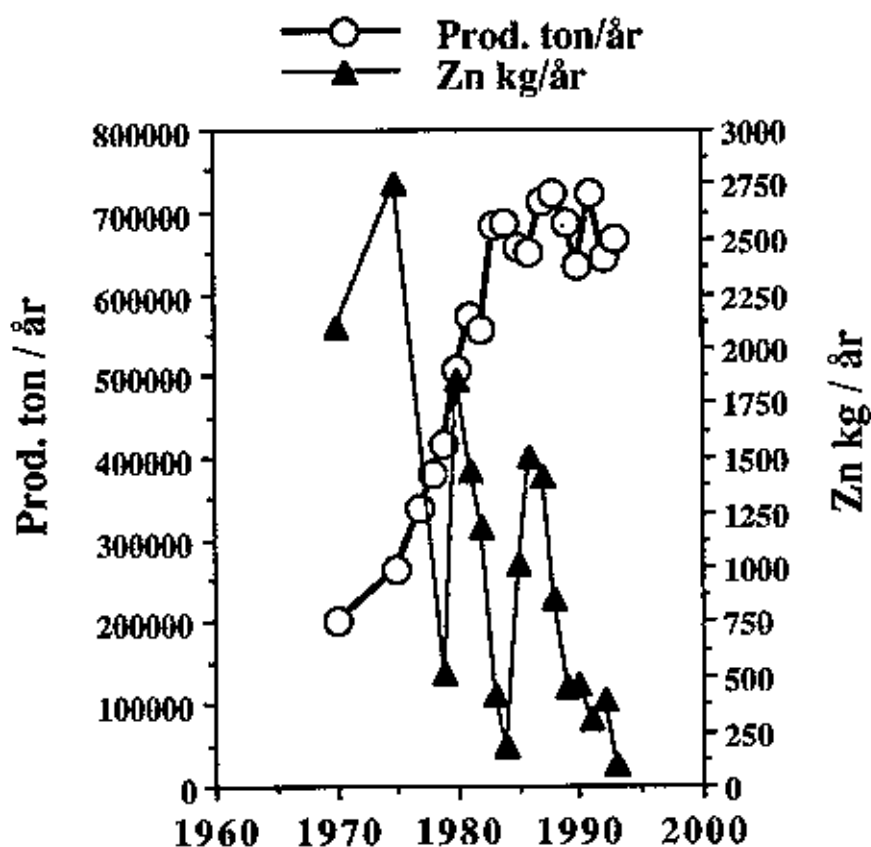
Figur 15. Produktion respektive zinkutsläpp under 1970- 93.

I jämförelse med det årliga zinkutsläppet från verkstadsindustrin (ytbehandlingsföretag) runt Vättern (1993 ca 53 kg) ger nuvarande gruvdrift upphov till ett dubbelt så stort utsläpp av zink (1993 ca 102 kg).
