# **Konsekvensklassificering för Vättern**

*Konsekvenser för Vättern och dess  
tillrinnande vattendrag vid olyckor med  
farligt gods*

*Rapport nr 49 från Vätternvårdsförbundet*

Jönköping 1997-11-25

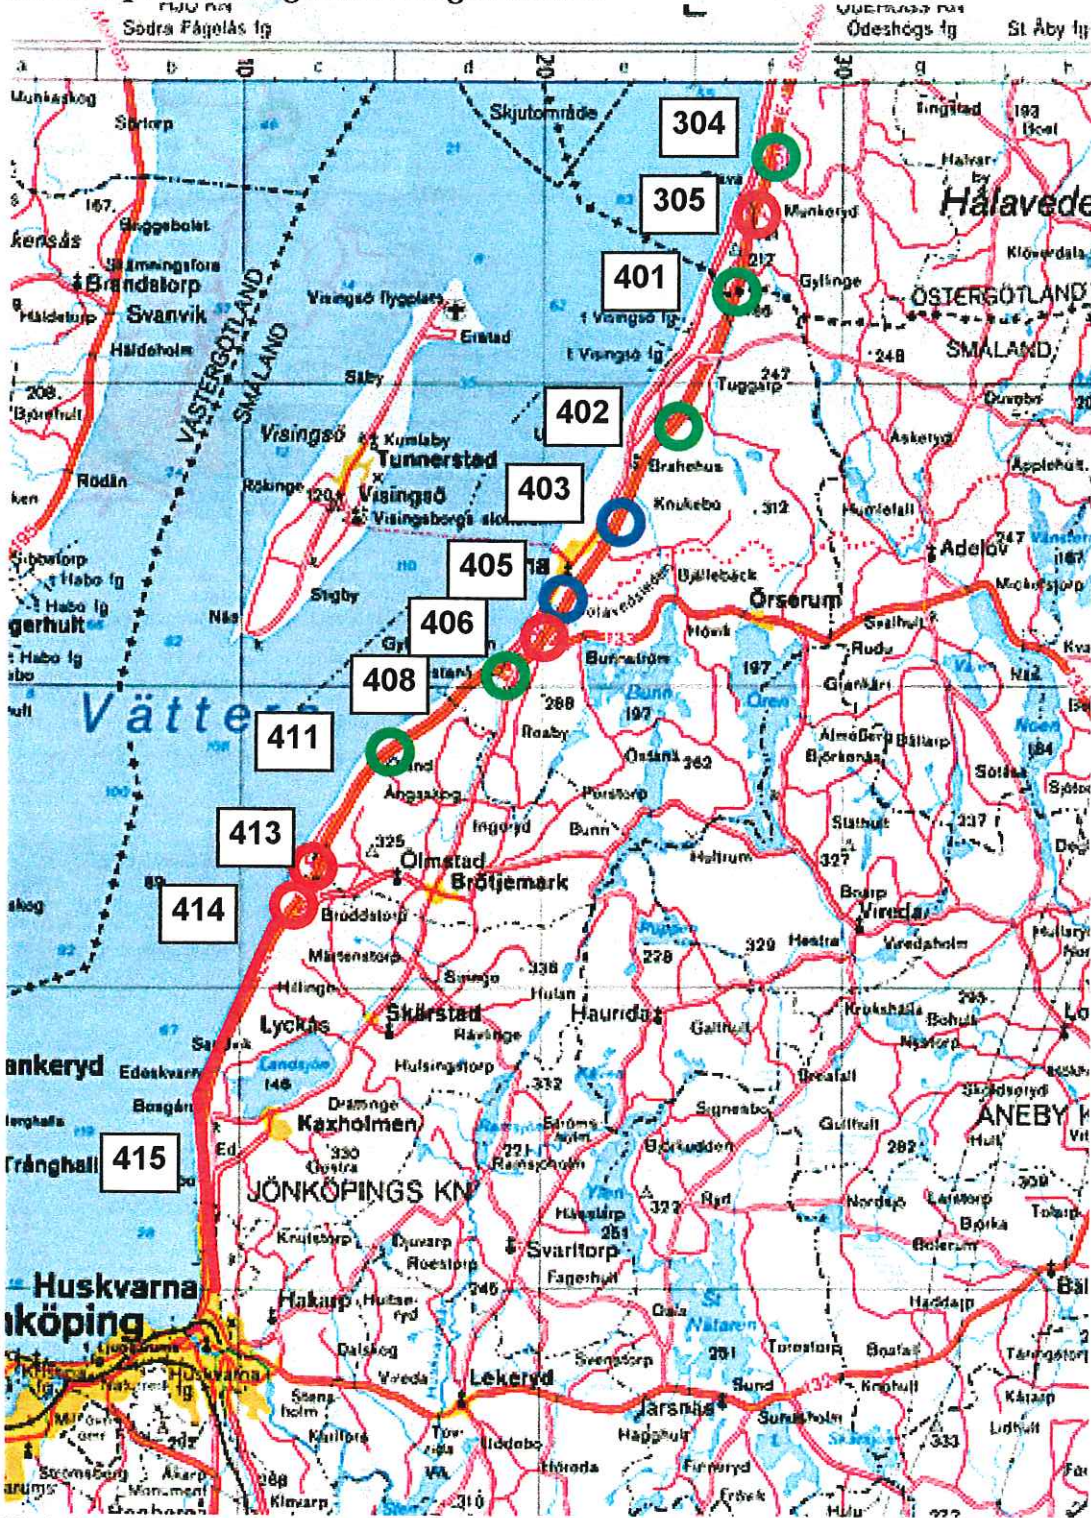
**Karta 2. Riskuppskattning för vägsträckor längs med Vätterns östra strand. prioriteringslista enligt tabell 1.**

- **Stor risk**
- **Viss risk**
- **Liten risk**

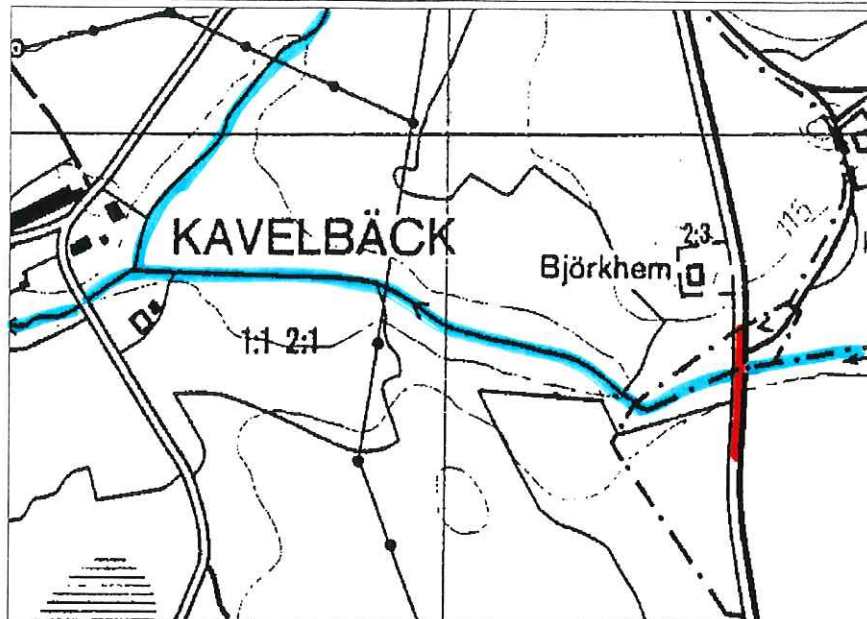
**Kavelbäcken**

Blått = vattendrag + diken  
Rött = sårbarhetsklass 3  
Grönt = förslag till placering av retention

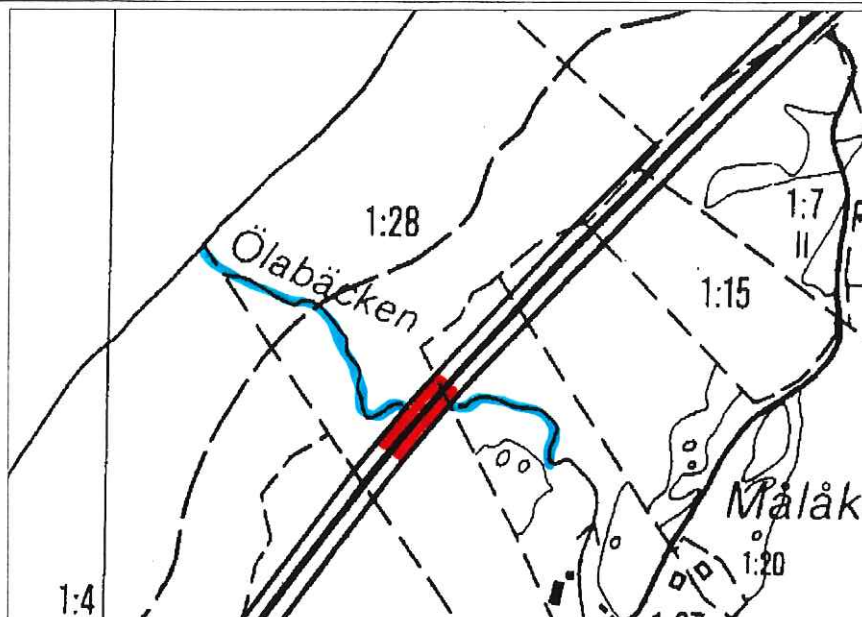
Vägsträcka i klass 3: (m)

80
