**Rapport nr 100 från Vätternvårdsförbundet**

# Rapport nr 100 från Vätternvårdsförbundet

**Del 4:** Munksjön – Utredning gällande miljöstatus och påverkan av  
utsläpp från Munksjö Paper och SCA Hygiene Products  
(förf: Lennart Lindeström, Mats Tröjbom)

**Del 5:** Munksjön den nya stadssjön  
(förf: Lennart Lindeström, Bertil Gustafsson, Måns Lindell)

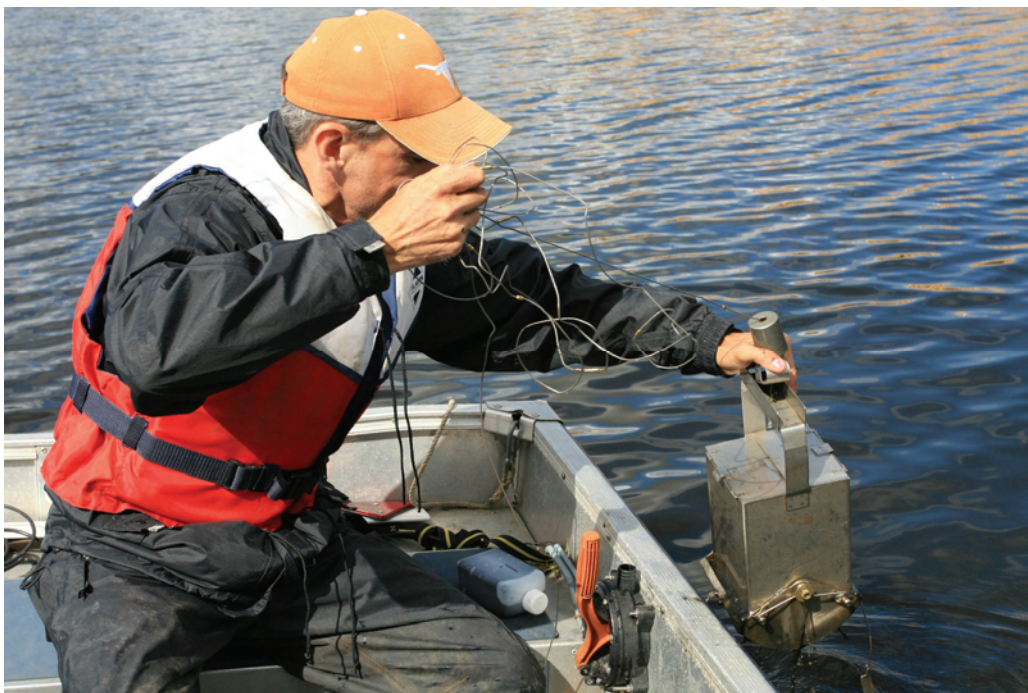
*Bild 1. Provtagning av sediment i Munksjön*

De sediment som togs upp hade en mer eller mindre tydlig doft av petroleumprodukter, men var inte lika kraftigt oljeliknande som de prover som togs upp inför bygget av Munksjöbron år 2002 (Måns Lindell, muntligen). Detta kan bero på att de tidigare proverna togs upp som cirka 1 meter långa sedimentproppar med hjälp av dykare, vilket medför att man kunnat nå djupare ner i sedimenten. De prover som togs den 16 juni 2008 var ytligare och en skillnad i oljeinnehåll skulle kunna tyda på att de oljeföroreningar som finns främst är av äldre ursprung.

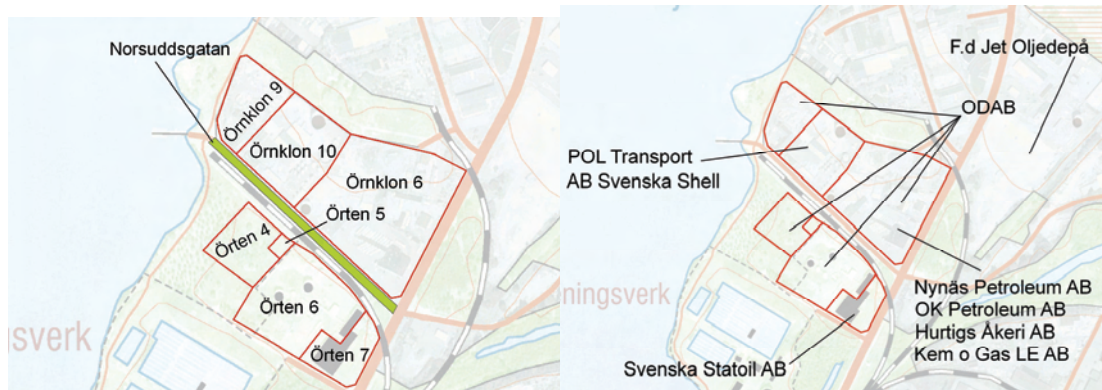
Karta 5a och 5b – Ungefärlig utbredning av oljedepåområdet vid Munksjön, fastigheter och verksamheter.

Ett område vid Munksjöns strand omfattande flera av fastigheterna i kvarteren Örnklon och Örtan, se karta 5a och 5b. Området har använts för framställning av bekämpningsmedel och oljedepåverksamhet och används fortfarande för hantering av petroleumprodukter. Olja har hanterats från 1940-talet. Ett flertal verksamhetsutövare finns och har funnits inom området, se nedanstående verksamhetsbeskrivningar.

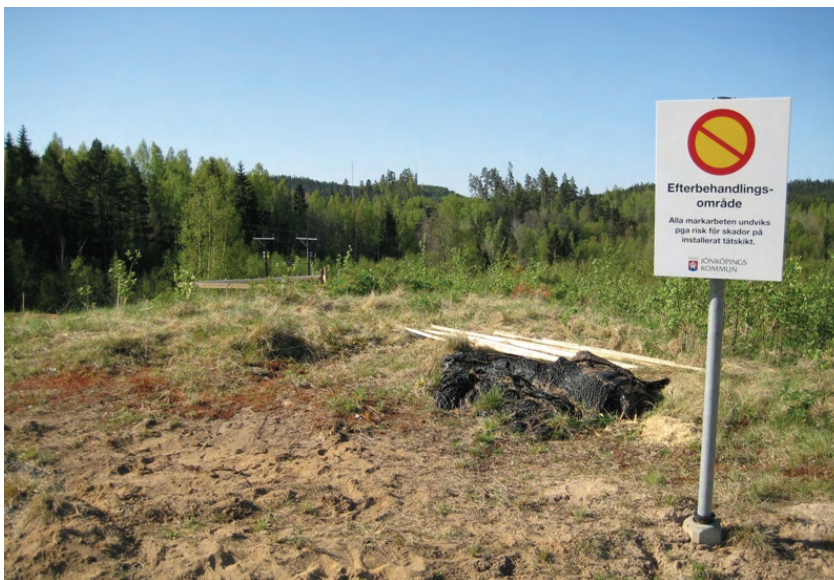
Bild 8. Sluttäckning vid Syraslamgropen.

Den så kallade Syraslamgropen var en industrideponi på fastigheten Kniphammaren 1:3 och Kniphammaren 1:2, där syraslam från dåvarande Skandinaviska Oljecentralen deponerades mellan 1956 och 1972. Syraslammet innehöll bland annat bly, zink, kolväten och PCB. Vid saneringen skickades en del av syraslammet till destruktionsföretaget SAKAB för att brännas. Sluttäckning med bentonitmatta med tillhörande dräneringsskikt och skyddsskikt har anlagts för att förhindra utläckage till omgivningen. Kontroll sker genom lysimetrar (samlar upp vatten) under bentoniten för att se så att vatten inte infiltrerar genom. Utläckaget innan saneringen kan ha varit betydande.

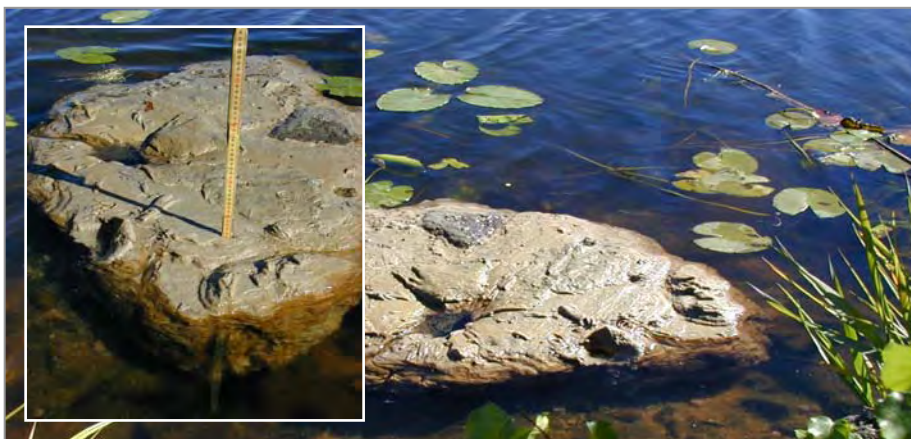
*Uppflytande "kaka" från fiberbanken i Munksjön bestående av delvis nedbruten cellulosafiber täckt med ett tunt sedimentlager.*
